# Přírodě blízké úpravy vodních toků v intravilánech

Ing. Tomáš Just

Agentura ochrany přírody a krajiny ČR středisko pro Prahu a Střední Čechy  
[tomas.just@nature.cz](mailto:tomas.just@nature.cz)

# PŘÍSTUPY K REVITALIZACÍM V INTRAVILÁNECH

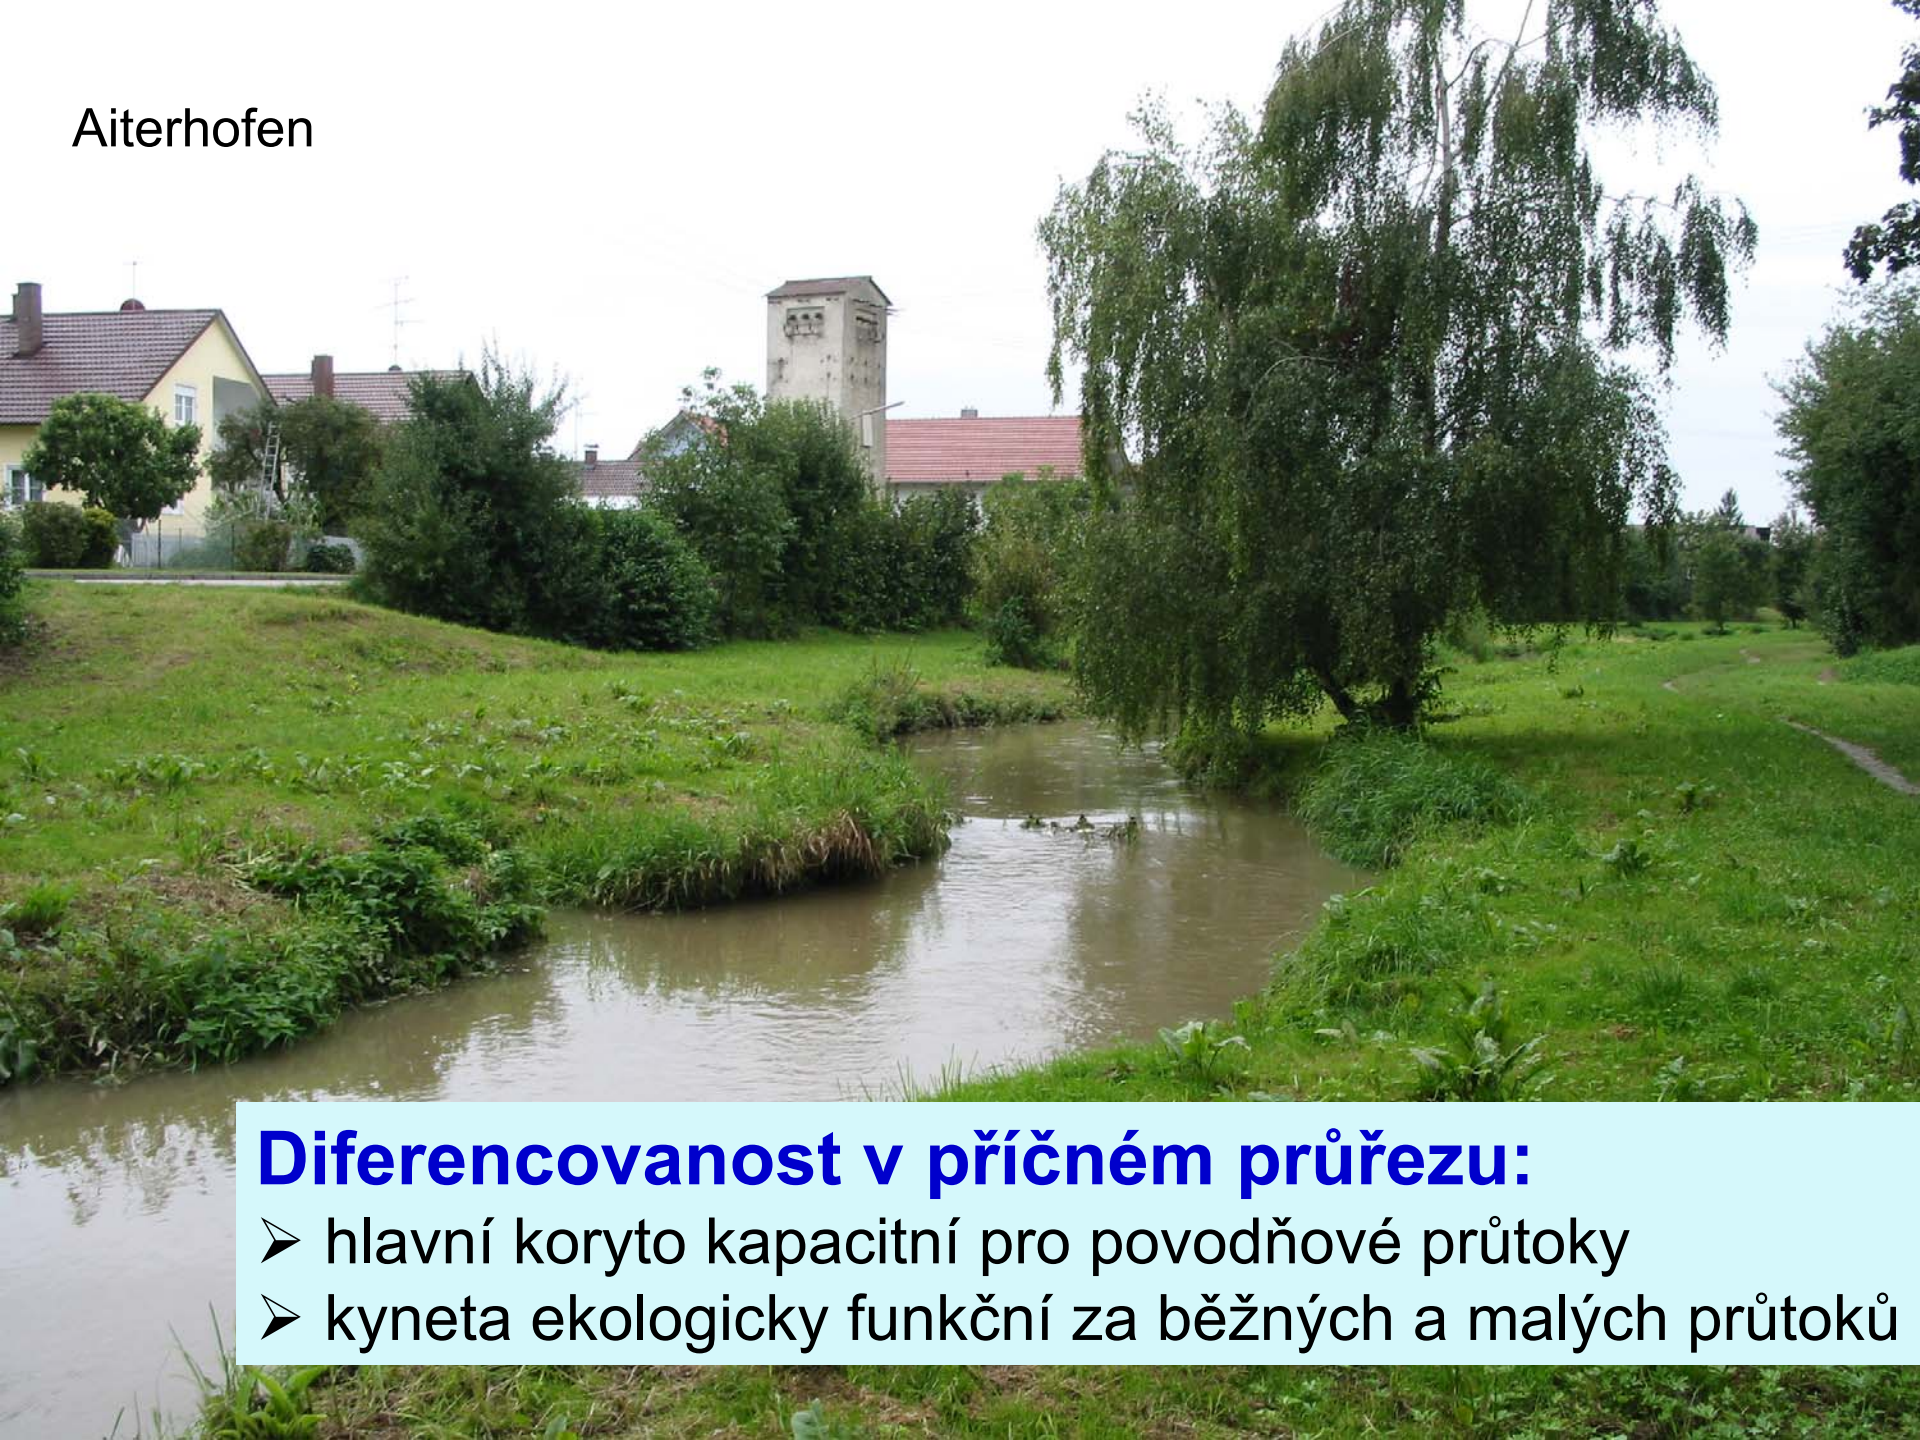
## **Diferencovanost v příčném průřezu:**

- hlavní koryto kapacitní pro povodňové průtoky
- kyneta ekologicky funkční za běžných a malých průtoků

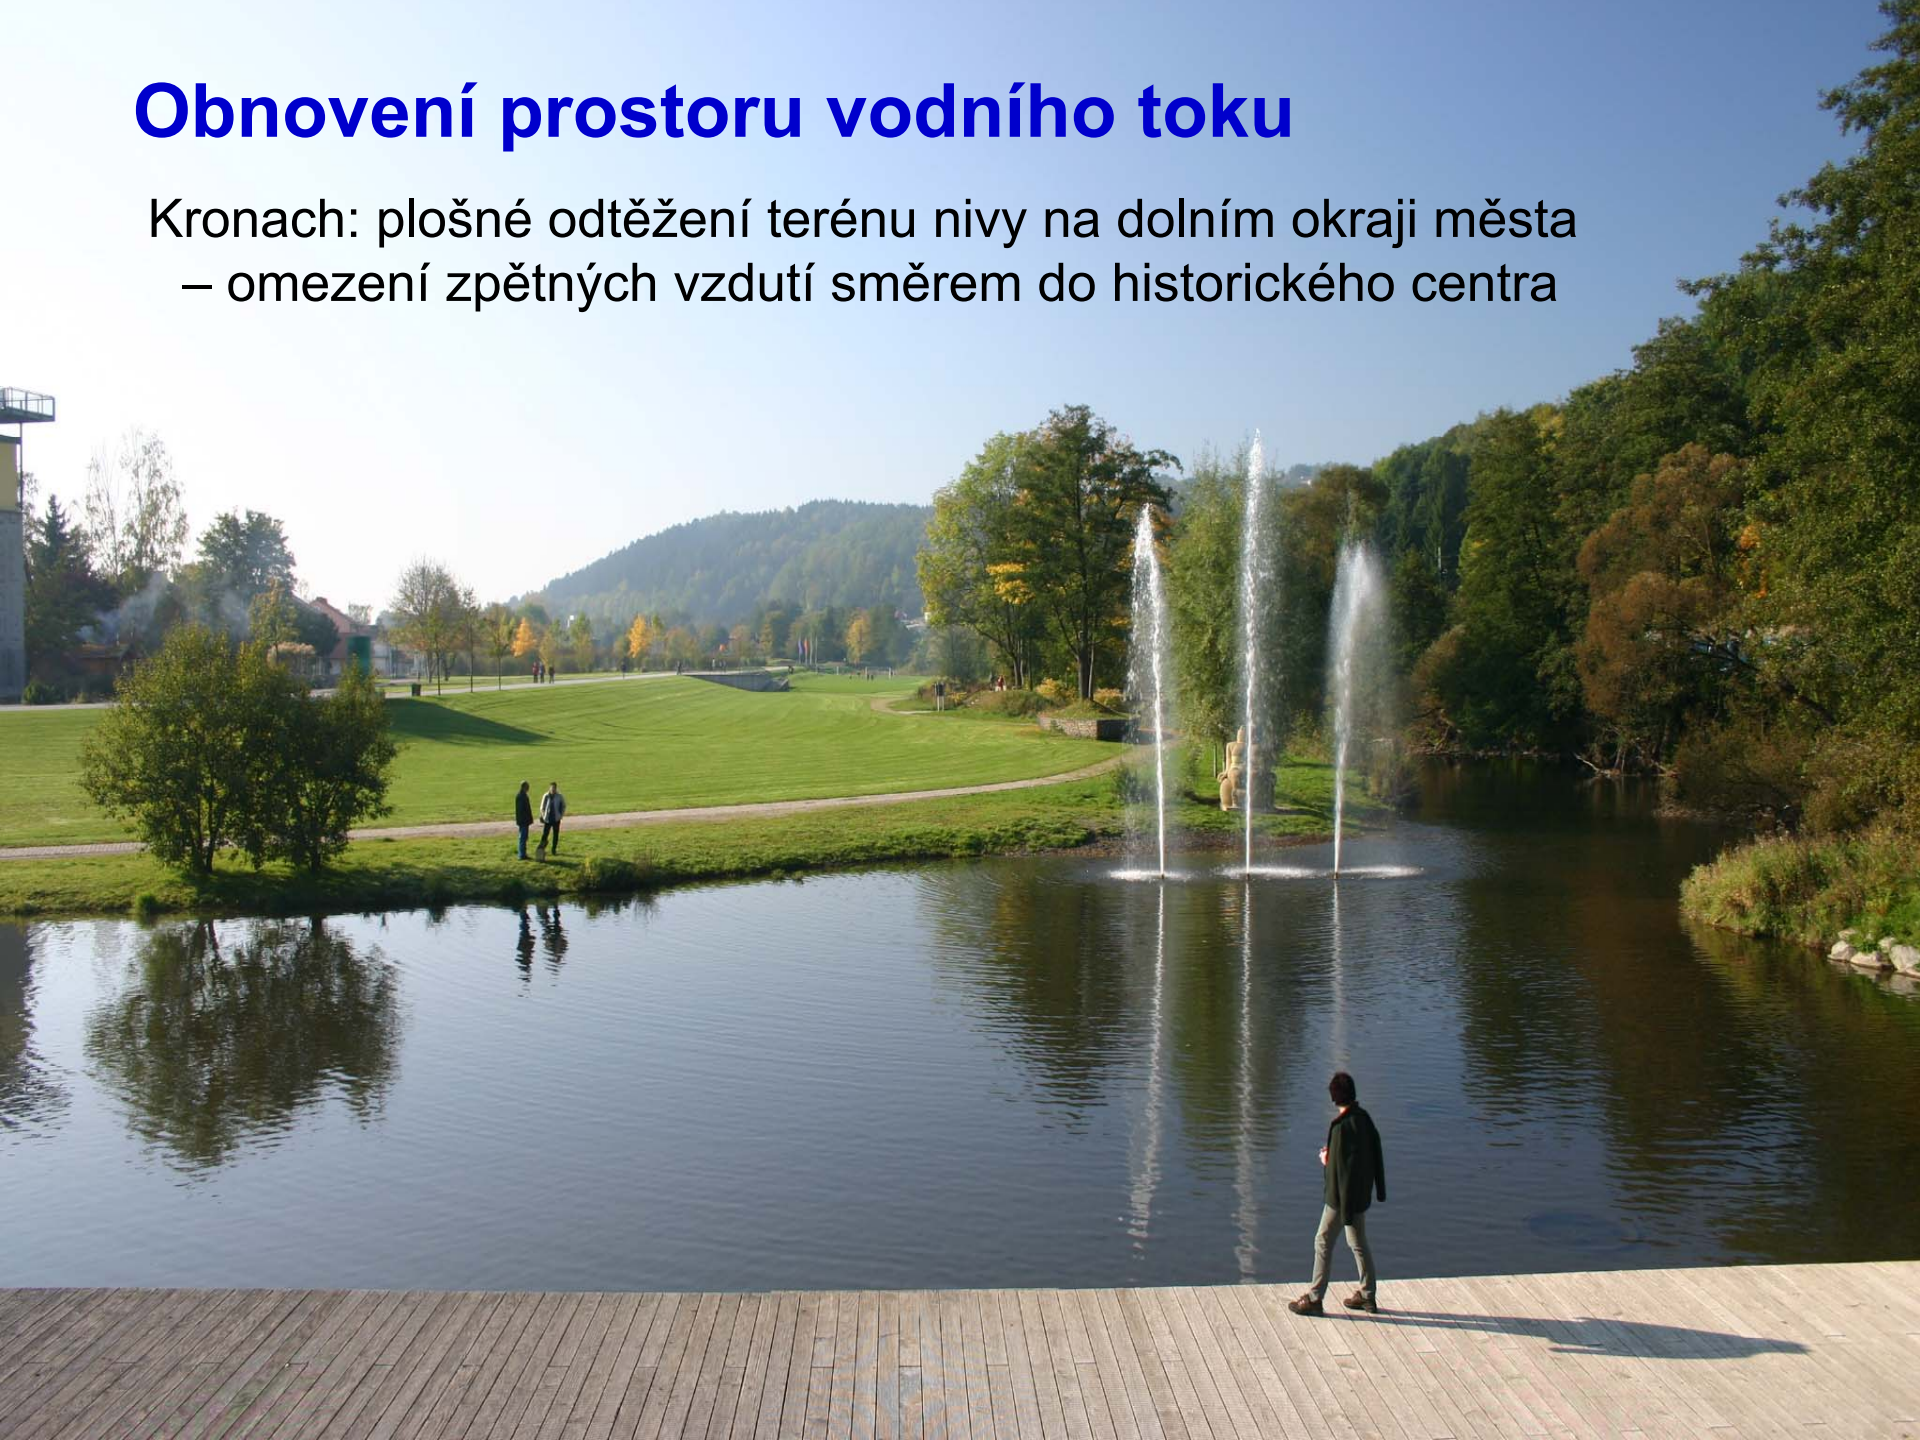
Kronach: plošné odtěžení terénu nivy na dolním okraji města  
– omezení zpětných vzdutí směrem do historického centra

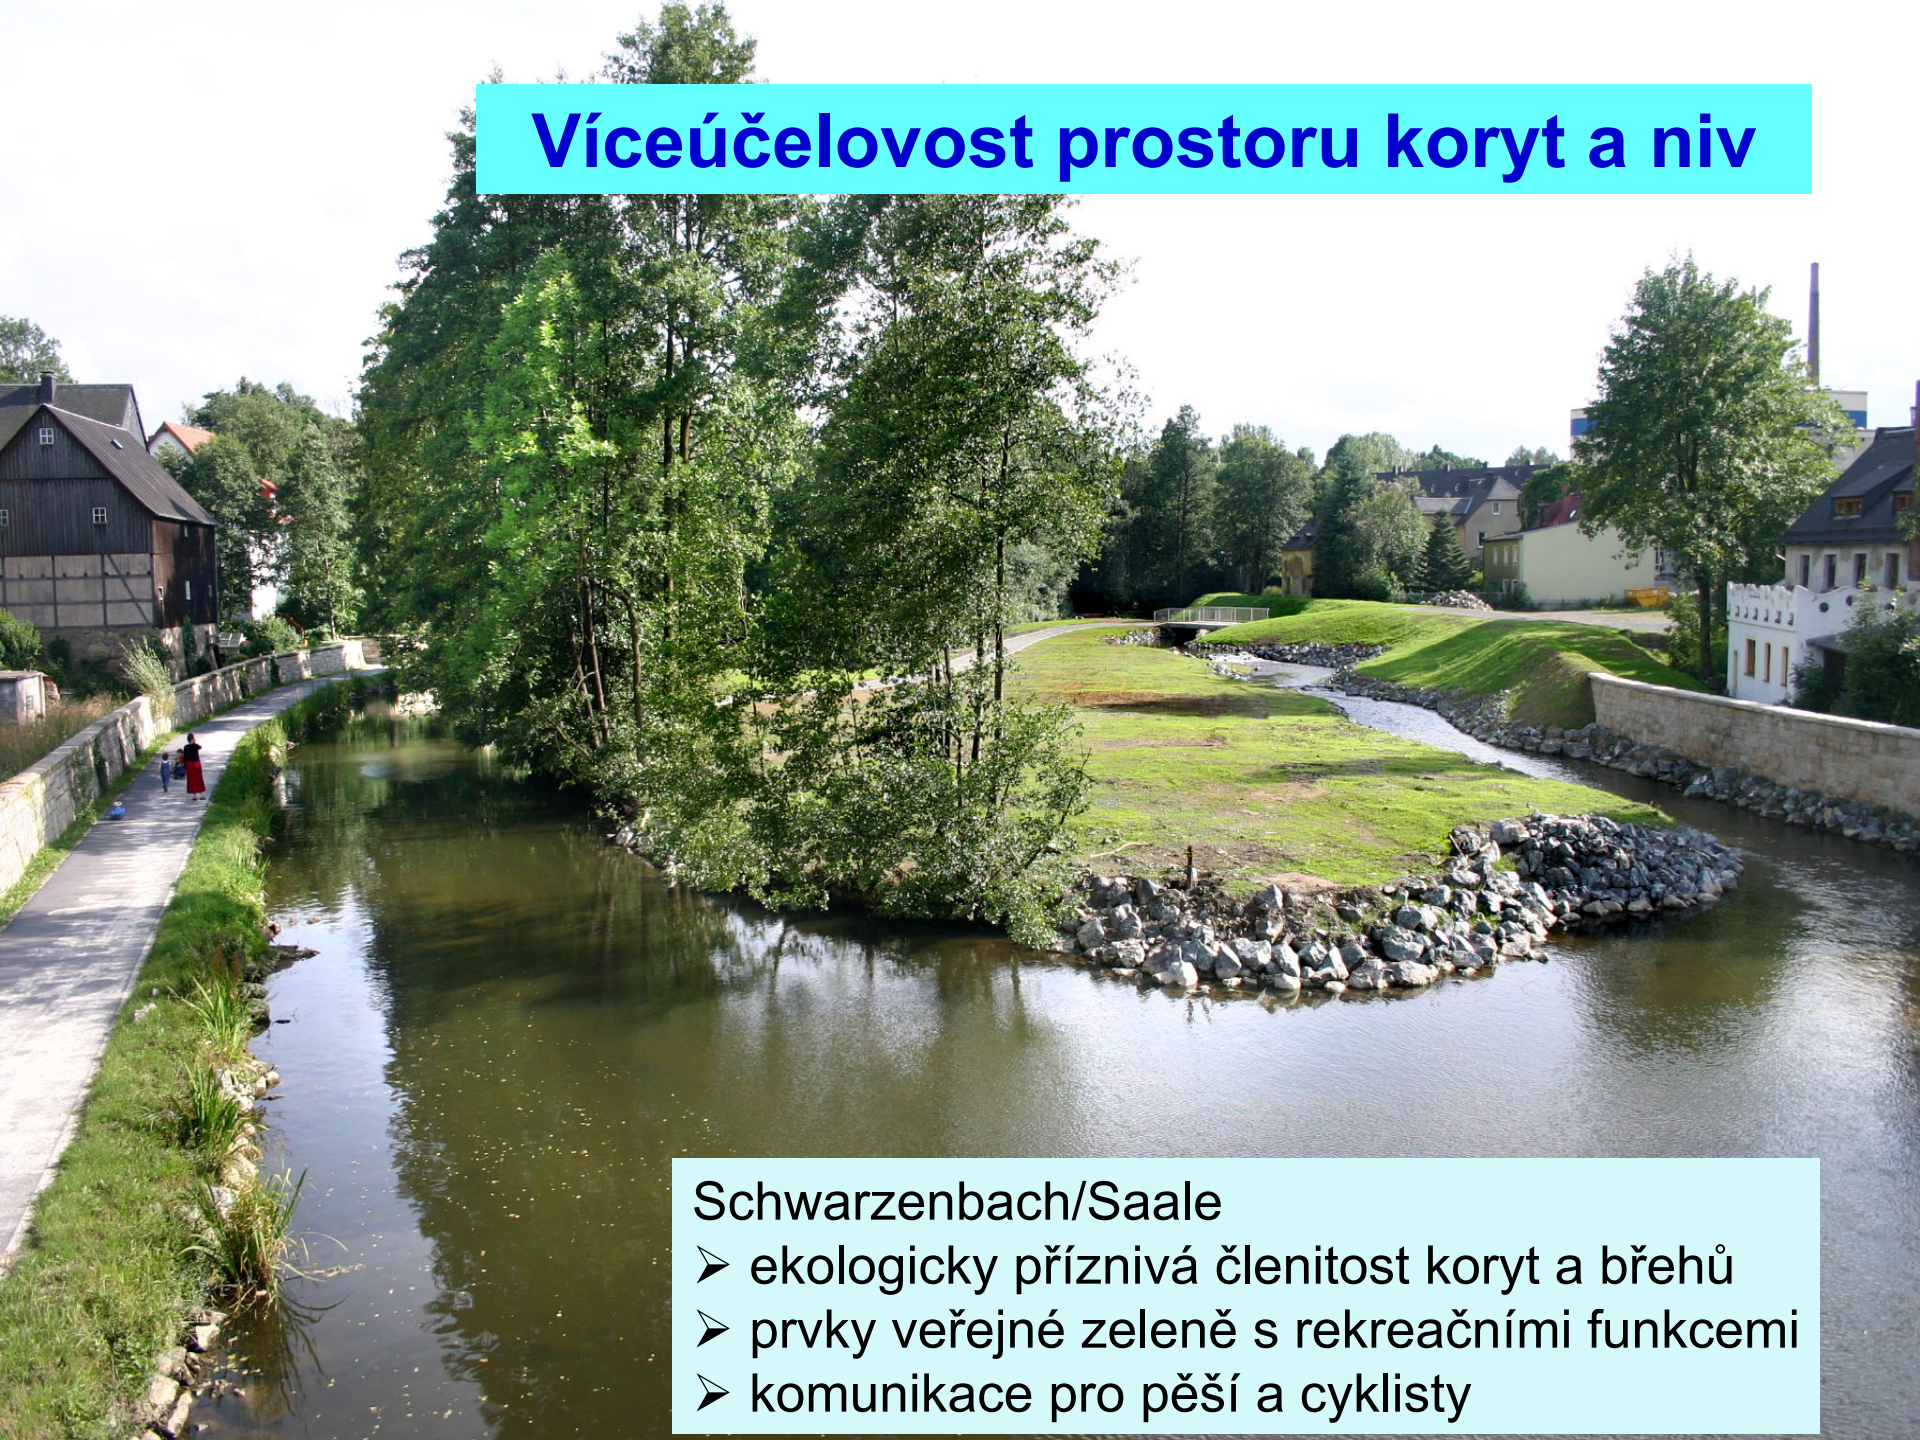
## Schwarzenbach/Saale

- ekologicky příznivá členitost koryt a břehů
- prvky veřejné zeleně s rekreačními funkcemi
- komunikace pro pěší a cyklisty

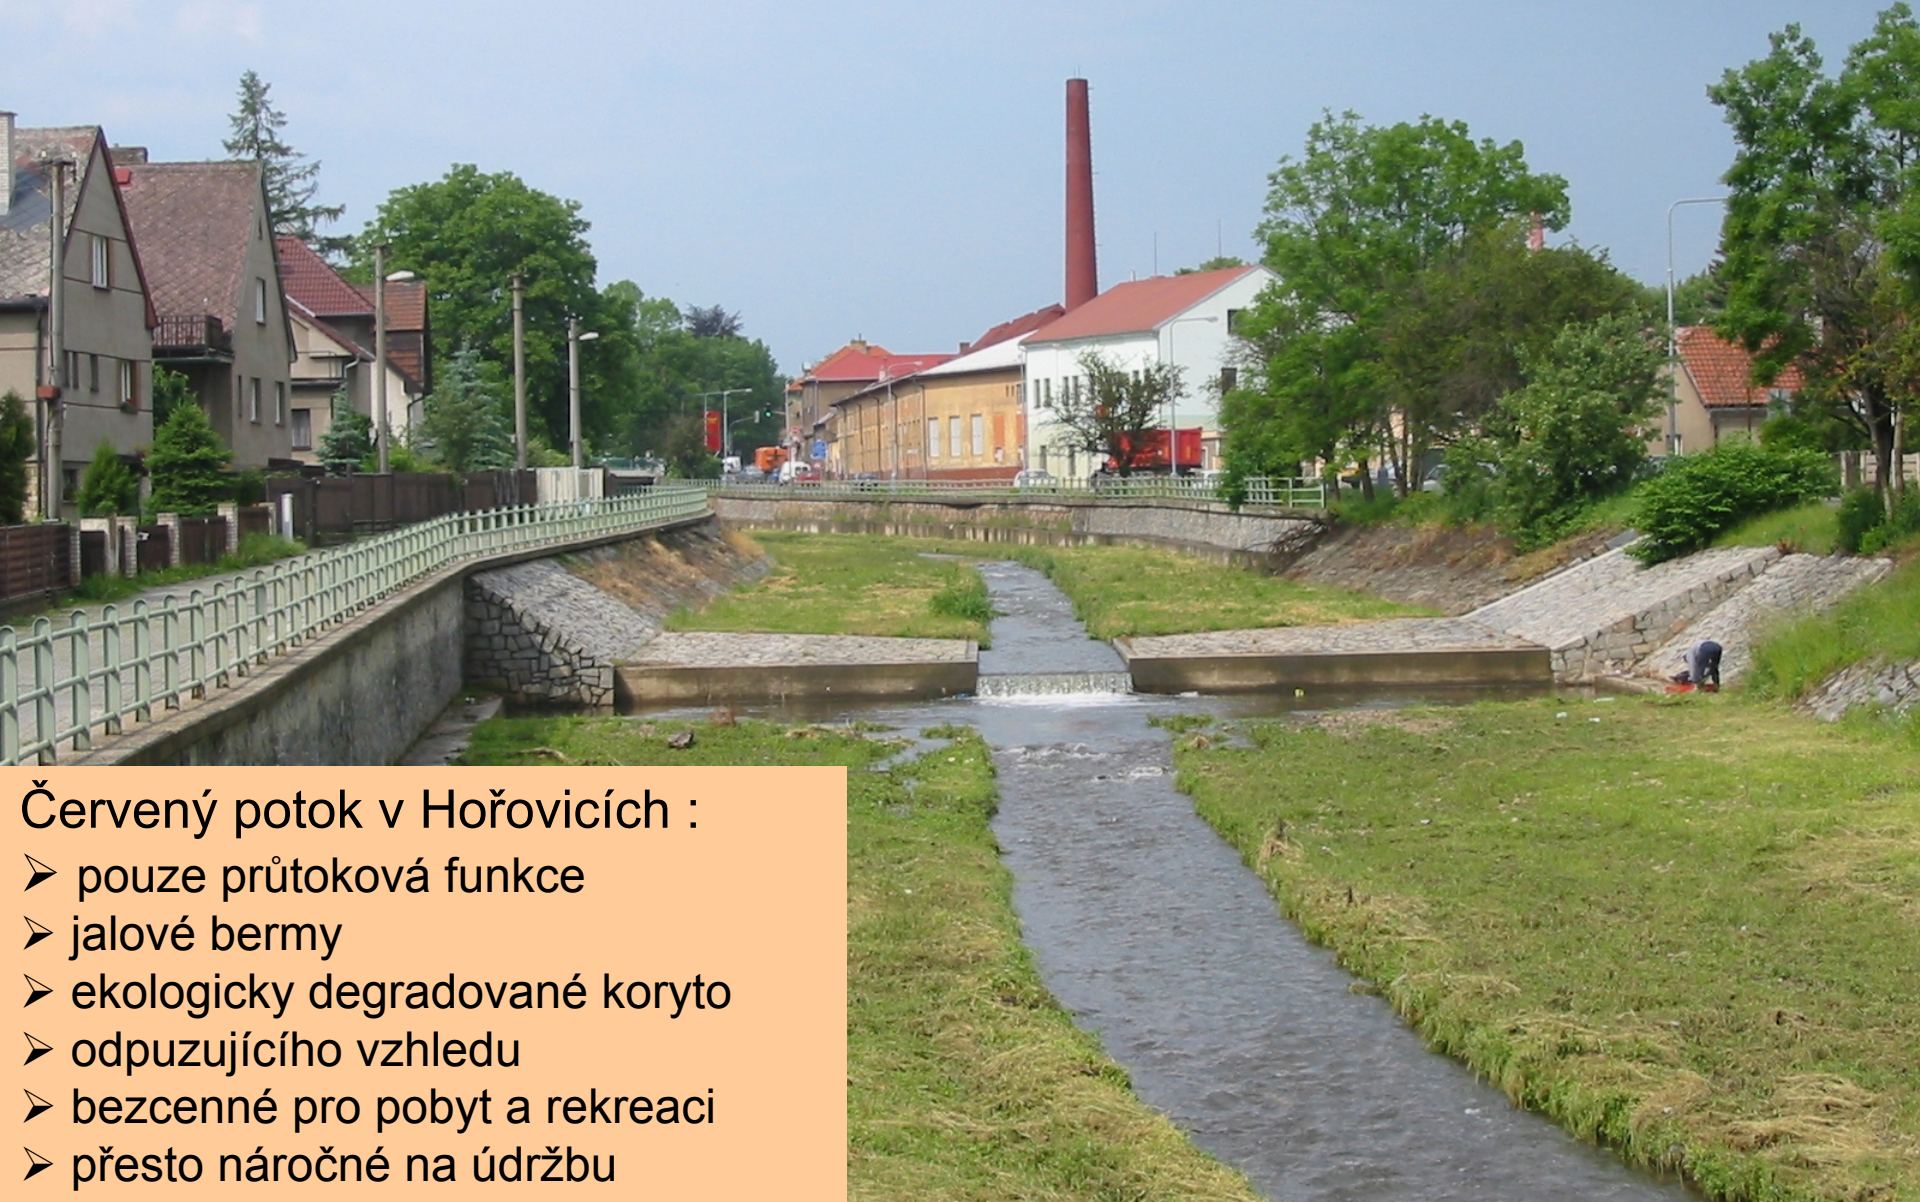
Červený potok v Hořovicích :

- pouze průtoková funkce
- jalové bermy
- ekologicky degradované koryto
- odpuzujícího vzhledu
- bezcenné pro pobyt a rekreaci
- přesto náročné na údržbu

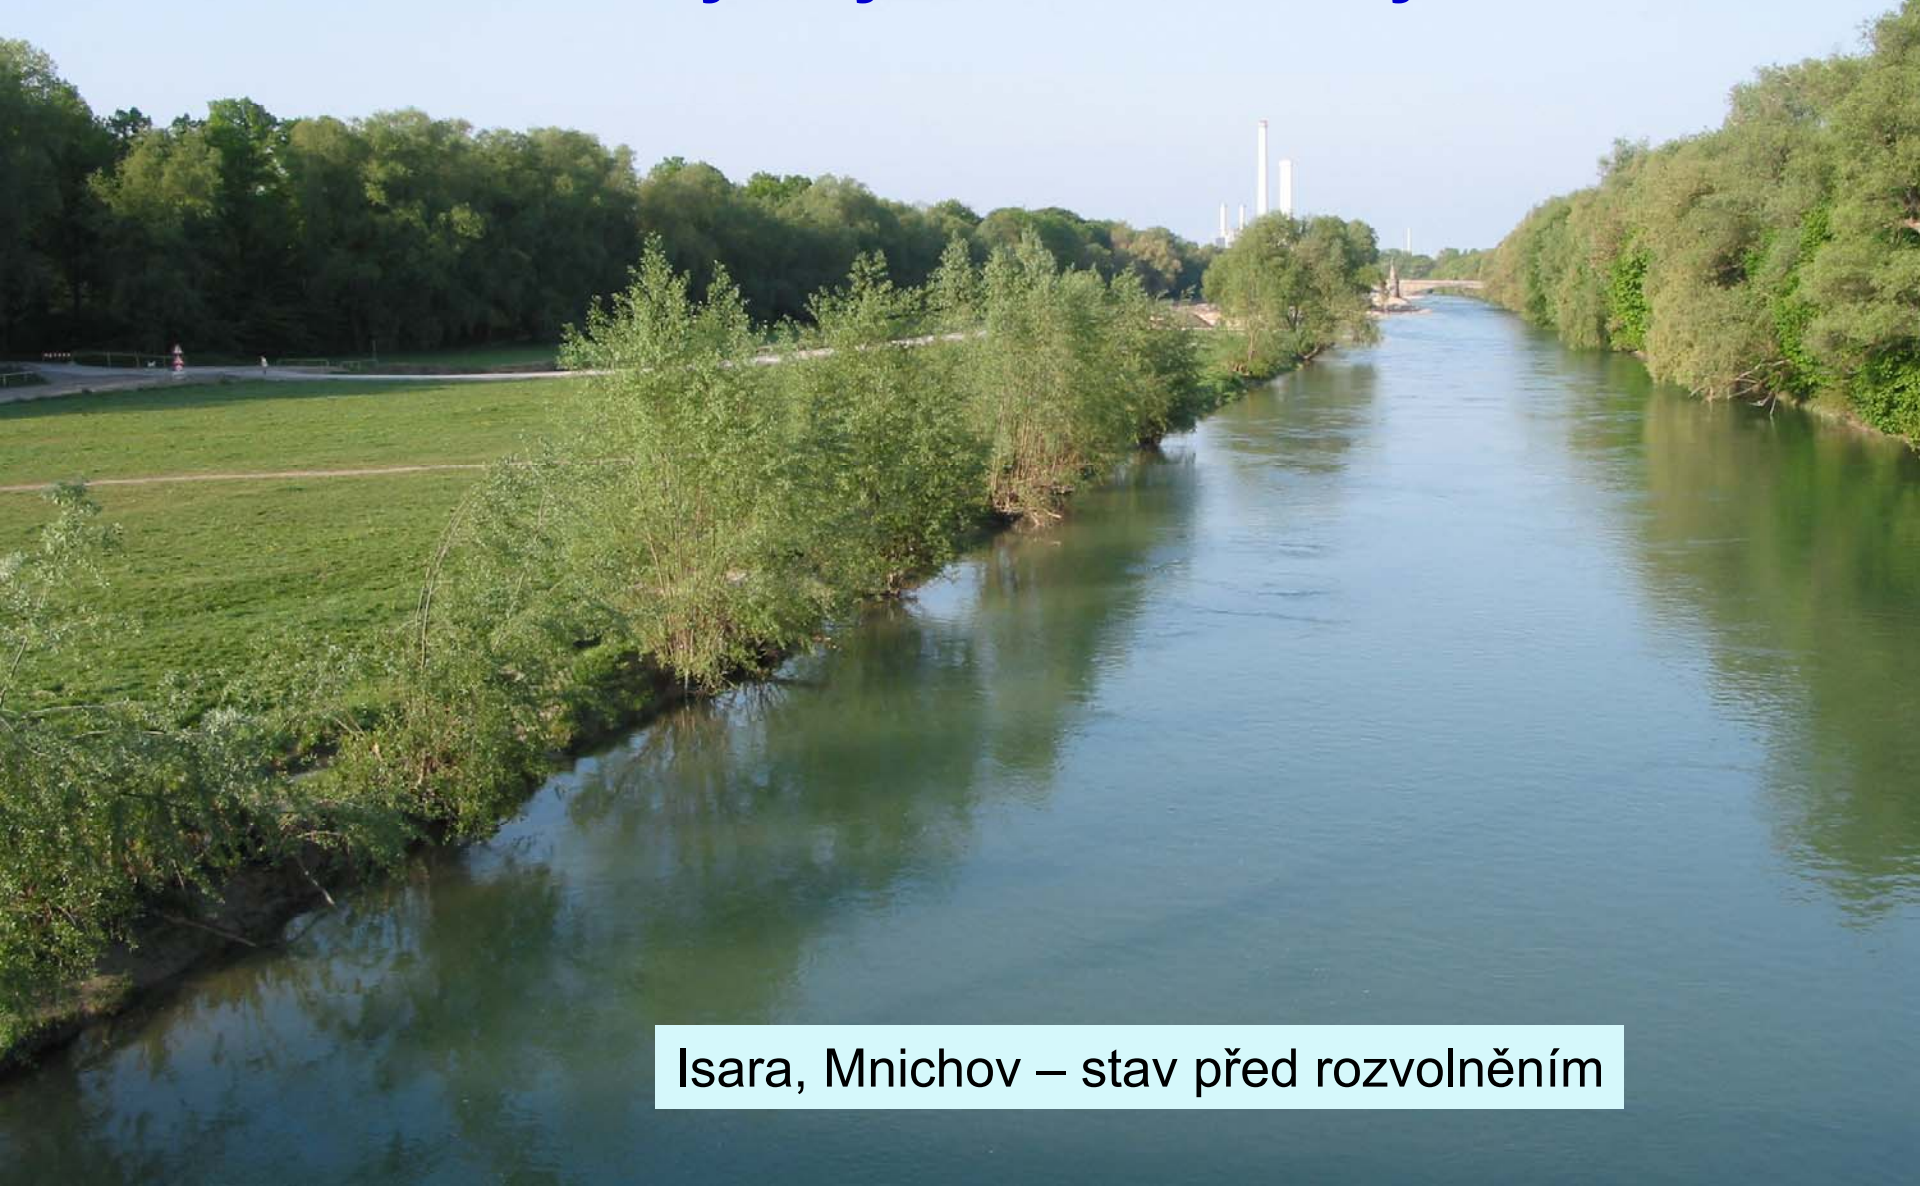
Isara, Mnichov – stav před rozvolněním

# Časté řešení: Rozvolnění kynety na úkor bermy

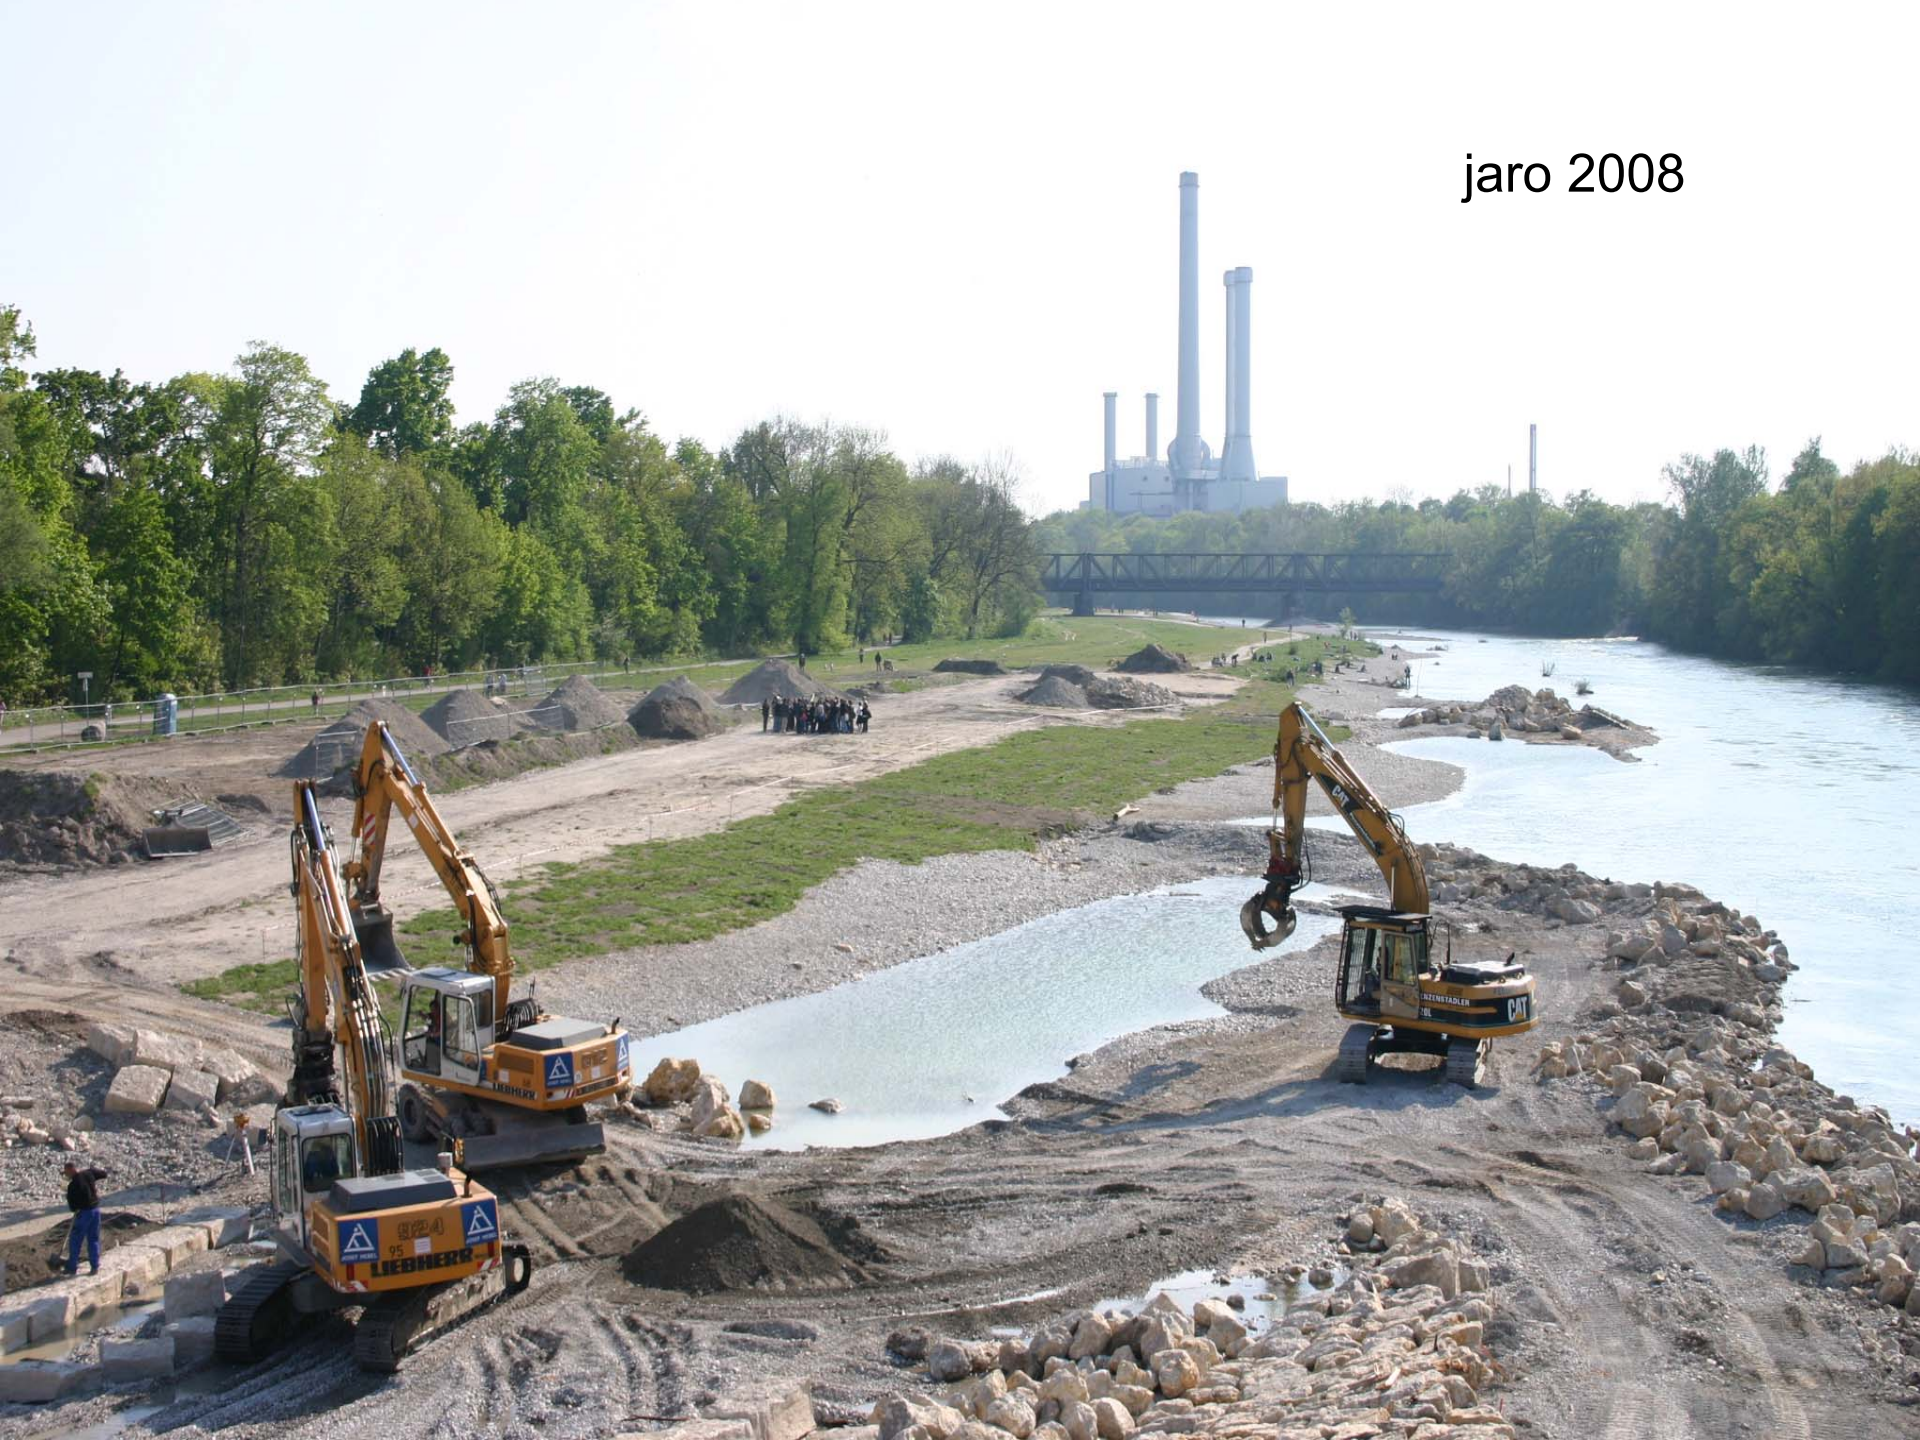
byl rozšířen ekologicky cenný prostor kynety,  
vytvořena členitá břehová čára

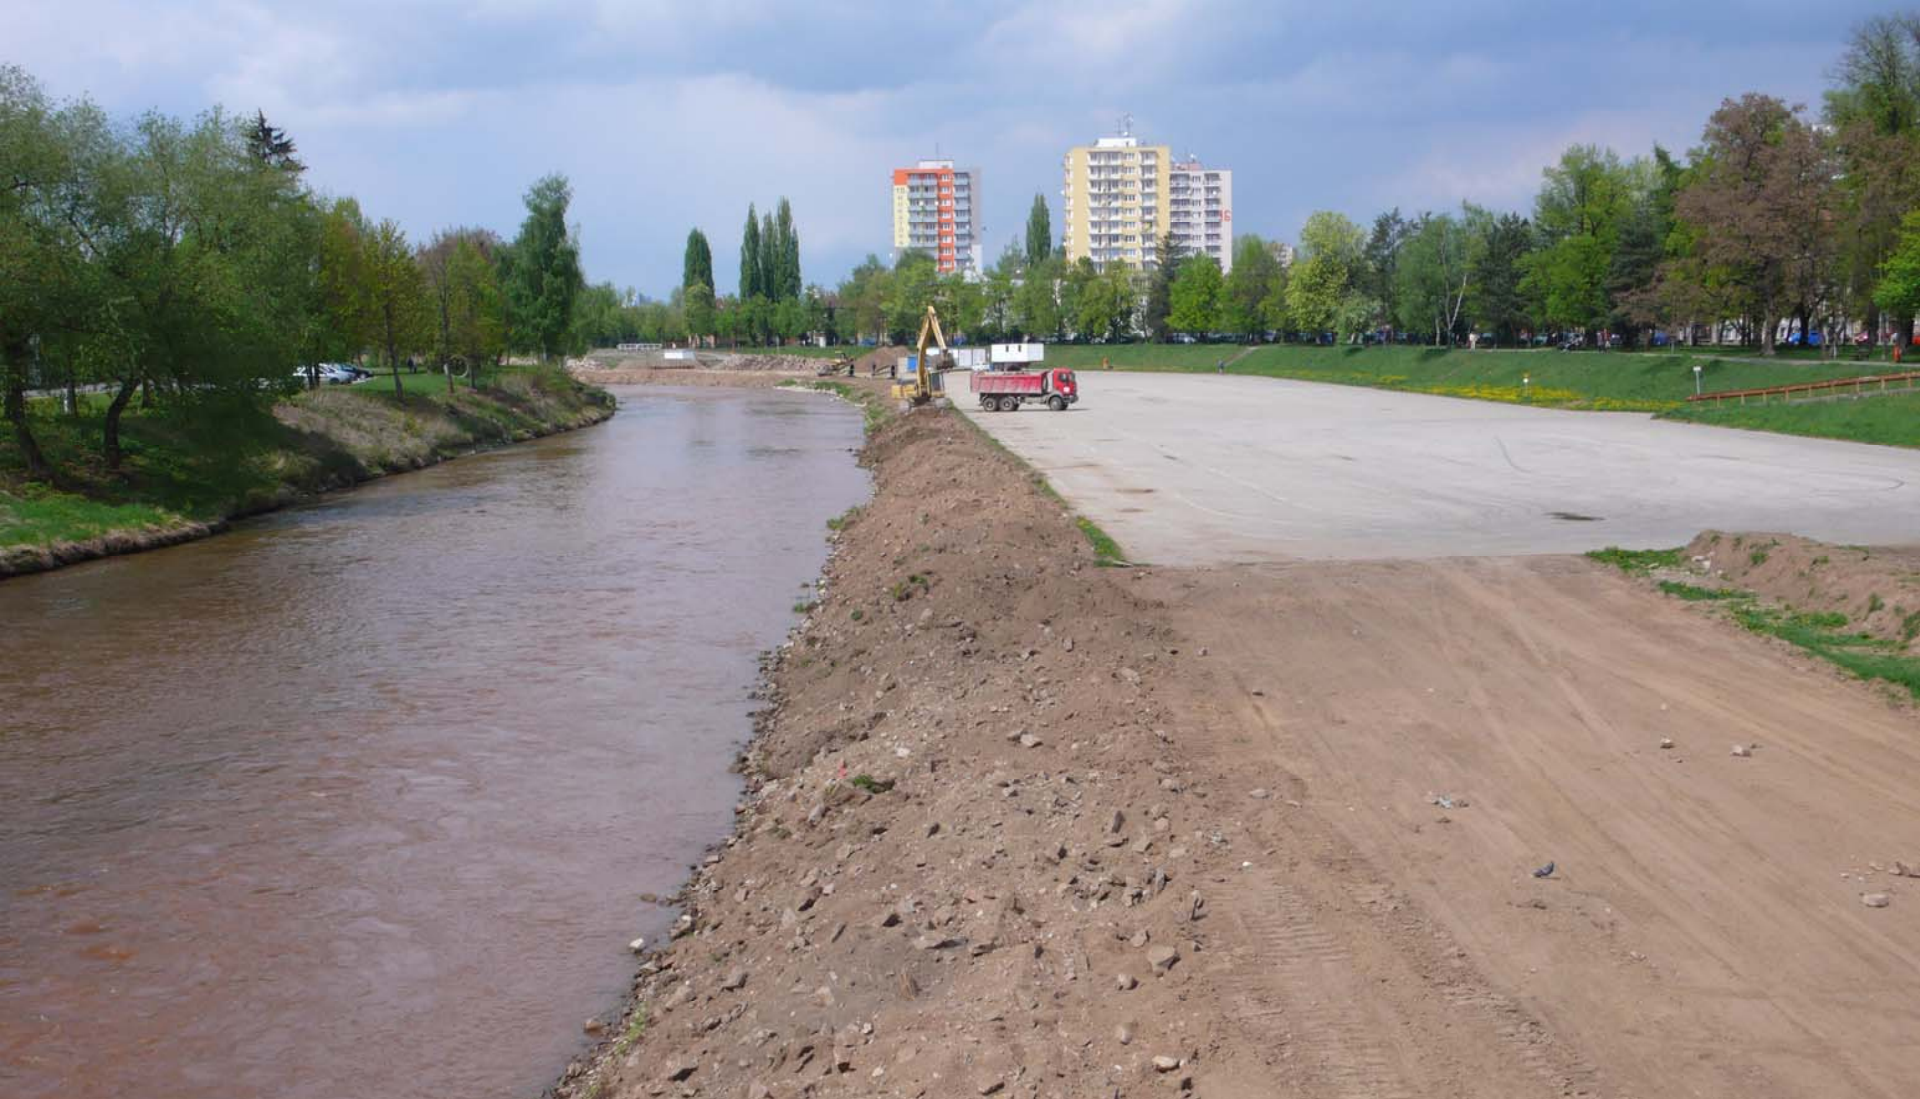
Vltava v Českých Budějovicích, jaro 2009

**Výstavba jalové bermy s ekologickým potenciálem  
asfaltového parkoviště**

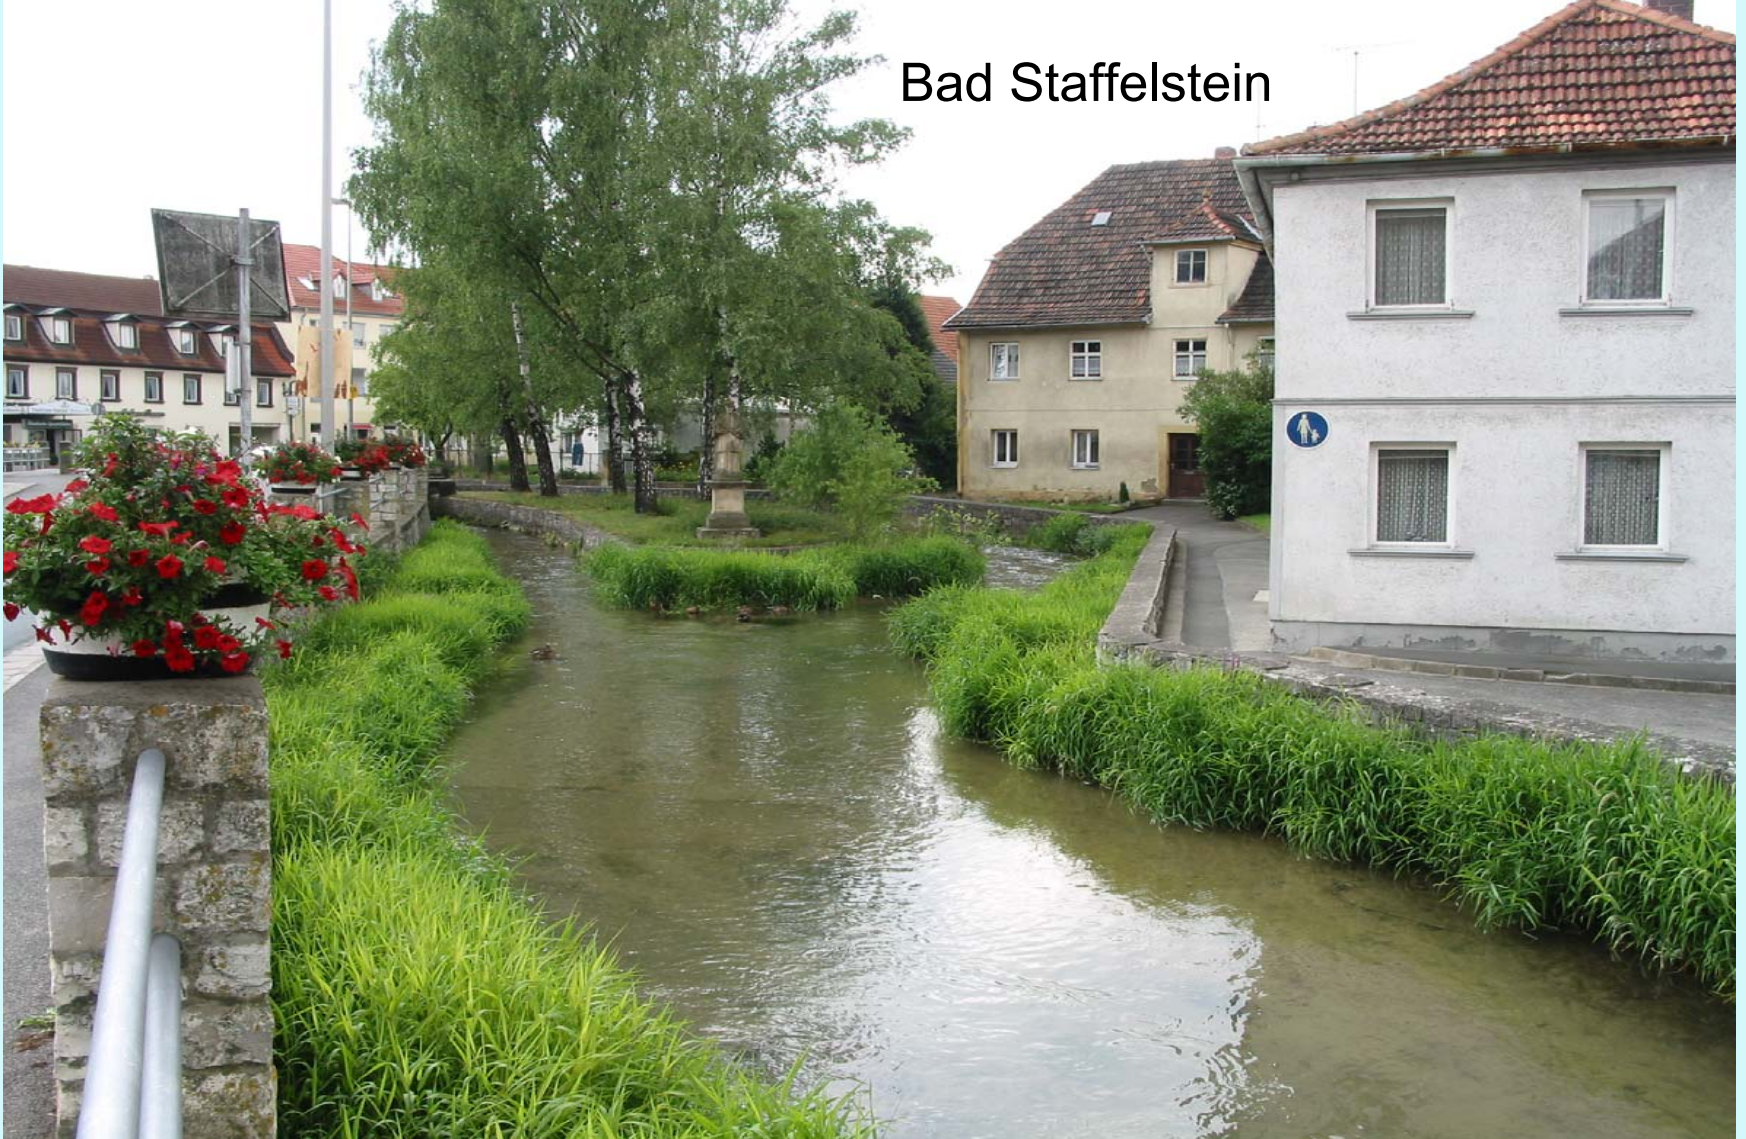
Rodach, Kronach

- Zvětšení množství vody běžně zadržovaného v korytě
- sníženiny ve dně (dnové tůně)
  - dílčí zavzduť (bez vytvoření migrační překážky)

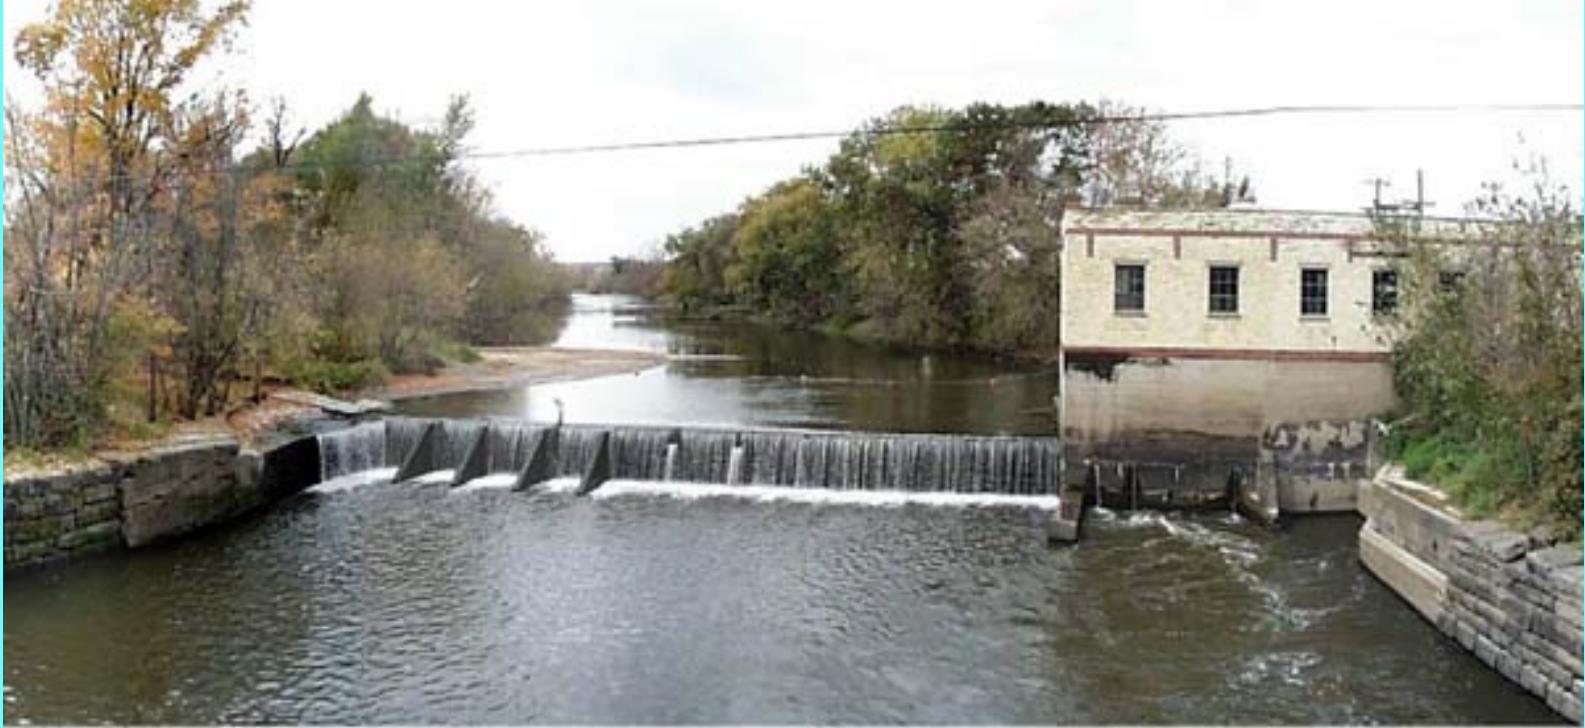
Linen Mill Dam, Baraboo River (above).  
Removed October, 2001 (below).
