# Přírodě blízké úpravy vodních toků v intravilánech

Ing. Tomáš Just

Agentura ochrany přírody a krajiny ČR středisko pro Prahu a Střední Čechy  
[tomas.just@nature.cz](mailto:tomas.just@nature.cz)

# PŘÍSTUPY K REVITALIZACÍM V INTRAVILÁNECH

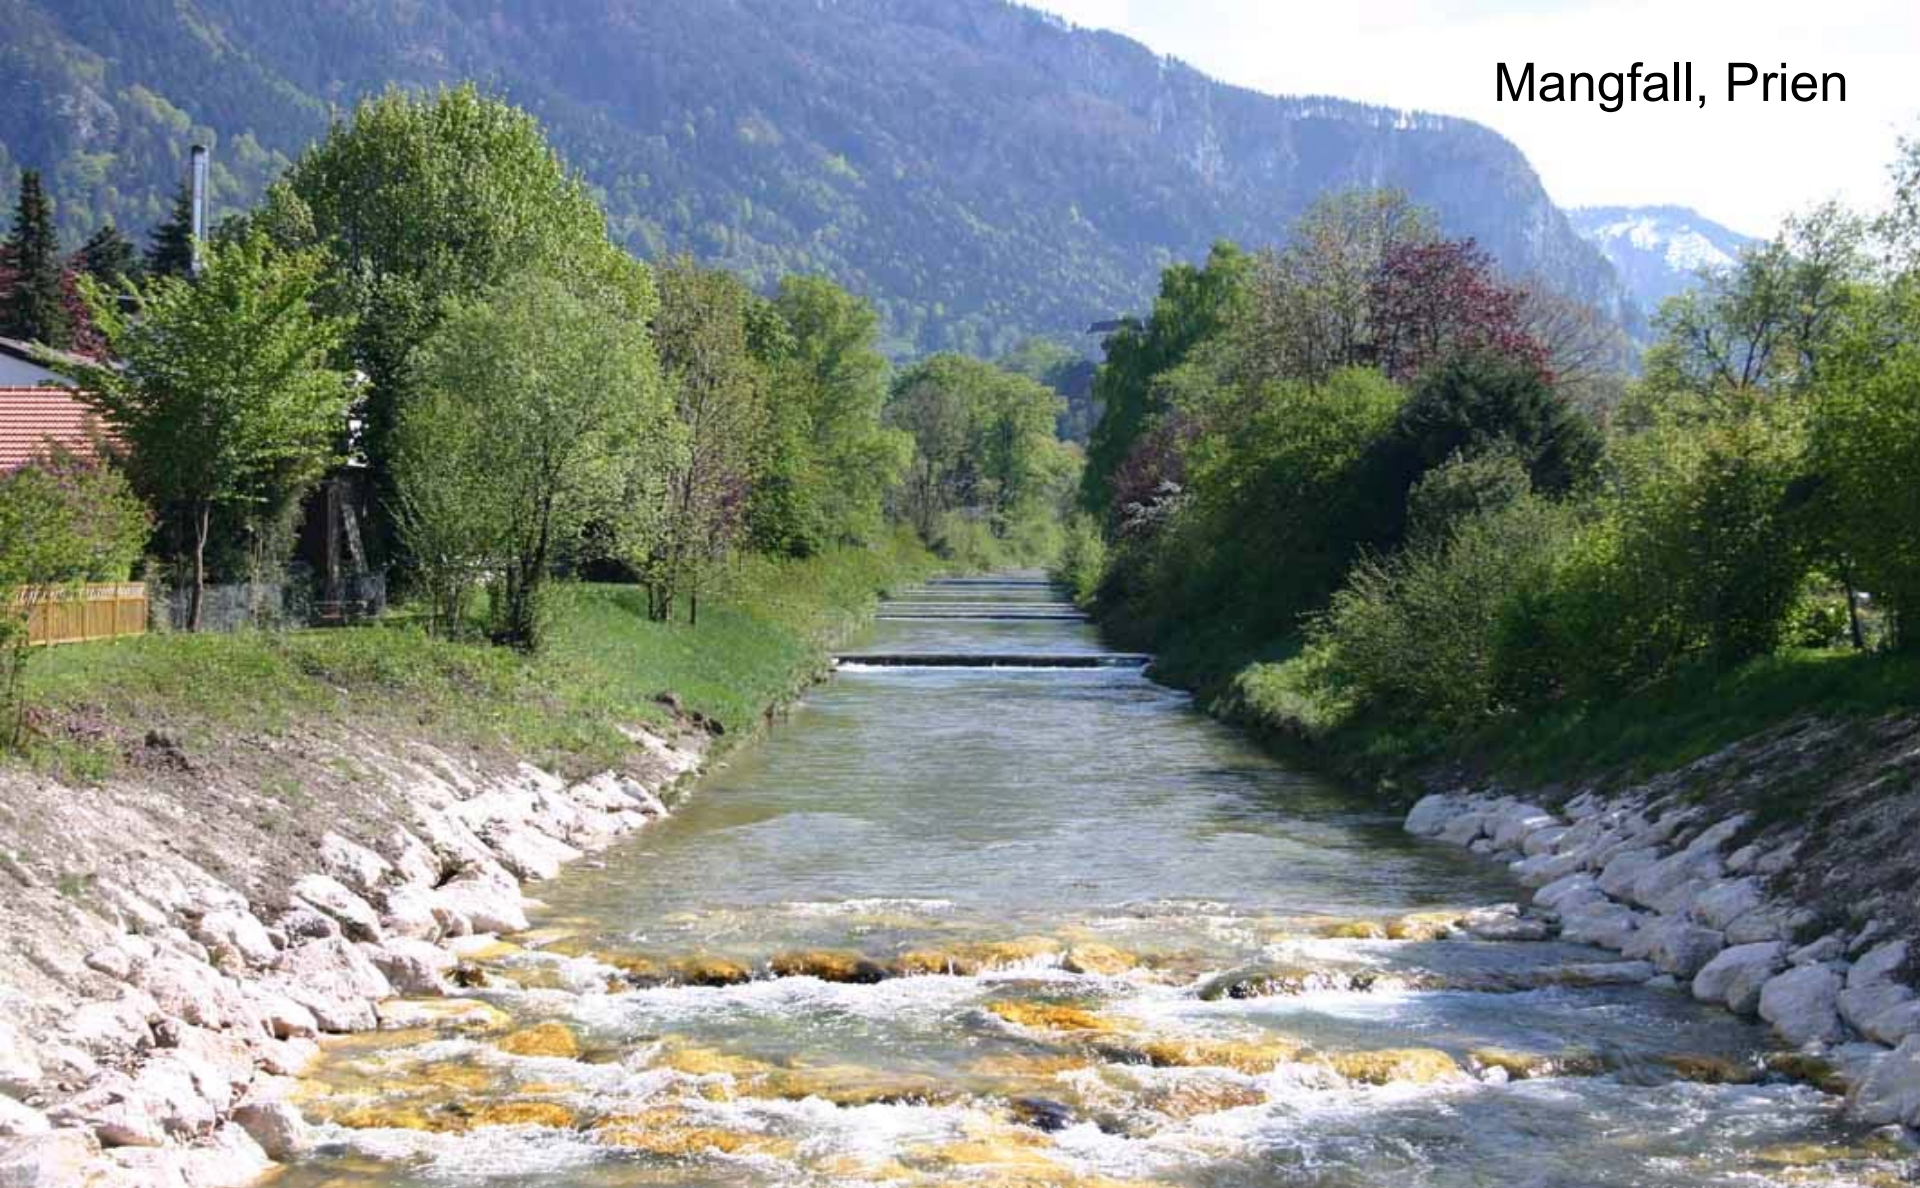
Obnova migrační prostupnosti přestavbou stupňů  
na prostupné balvanité rampy

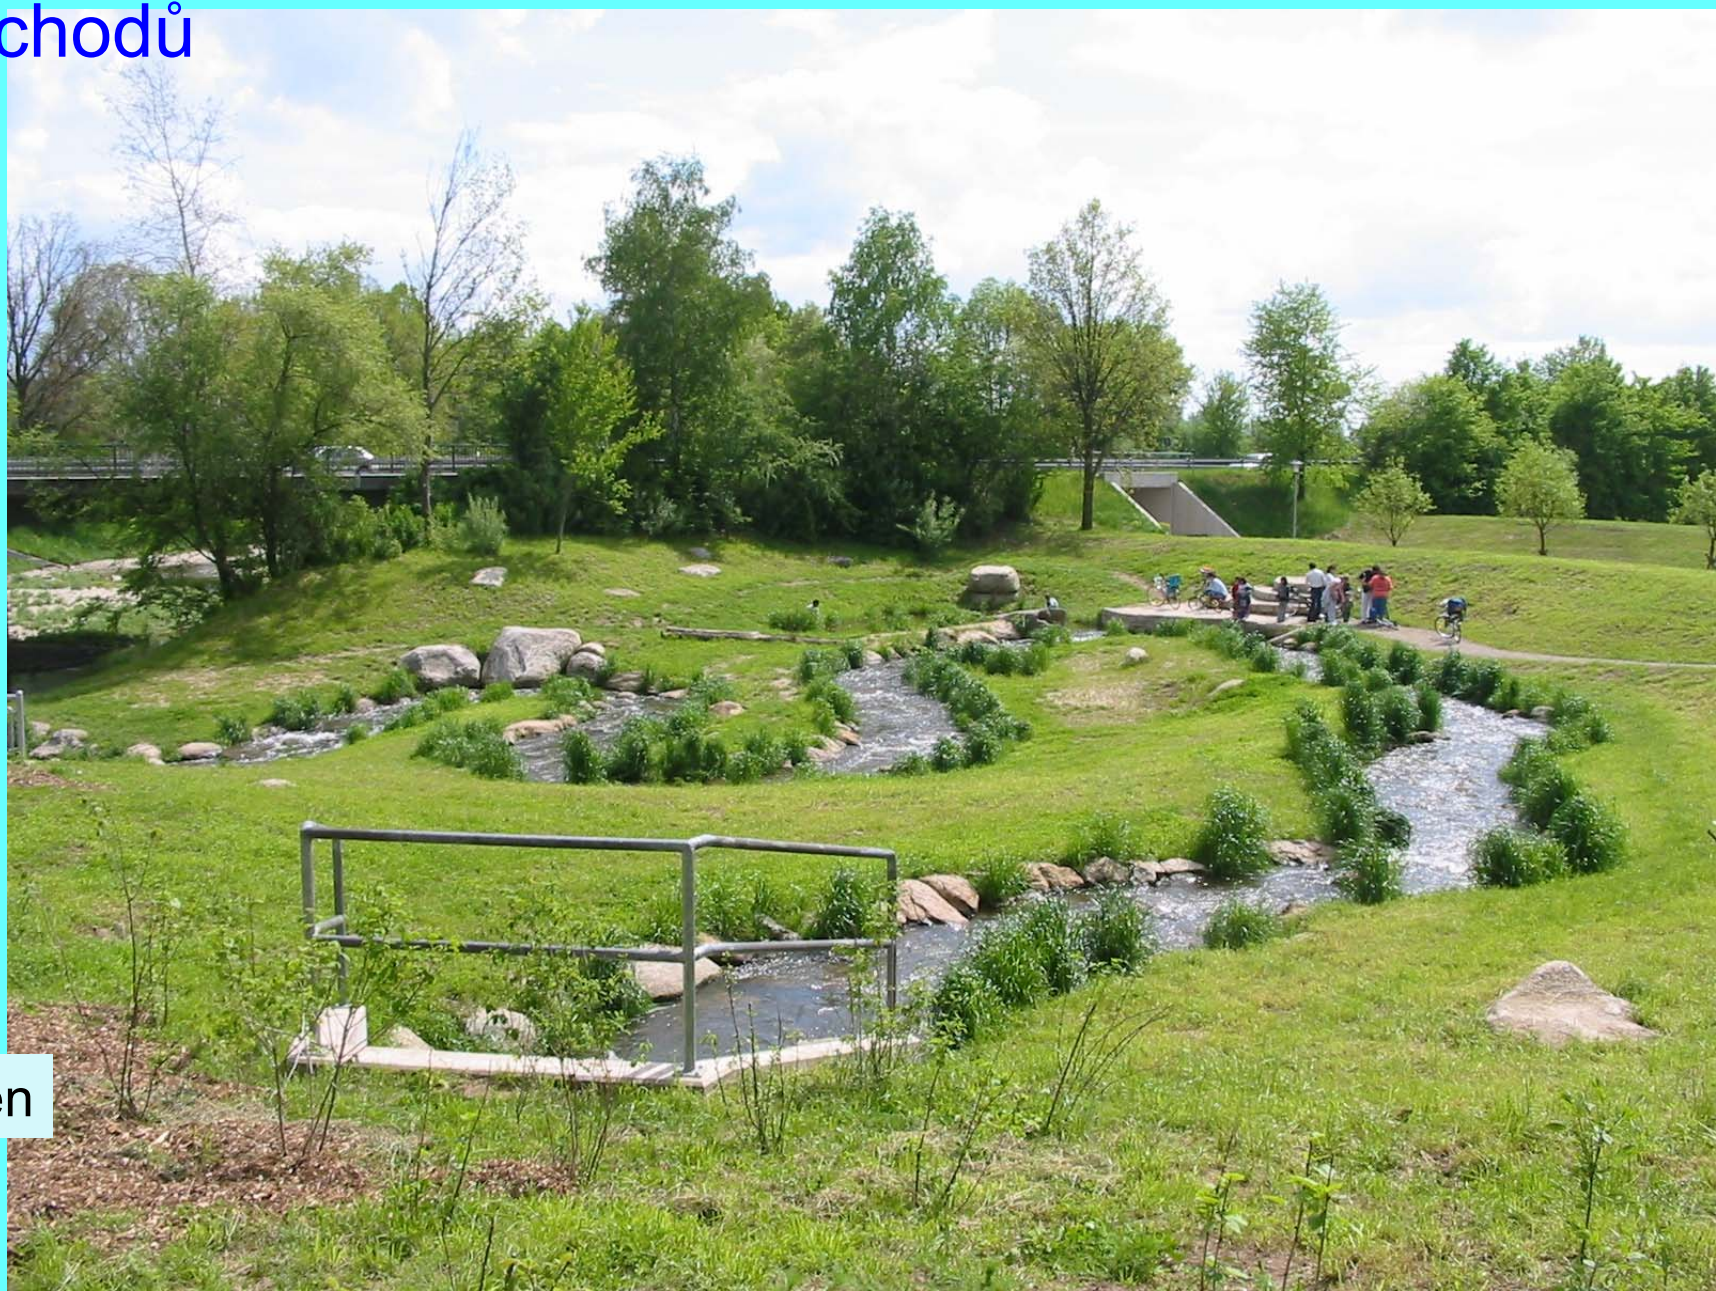
Weiden

# Obnova migrační prostupnosti výstavbou rybích přechodů

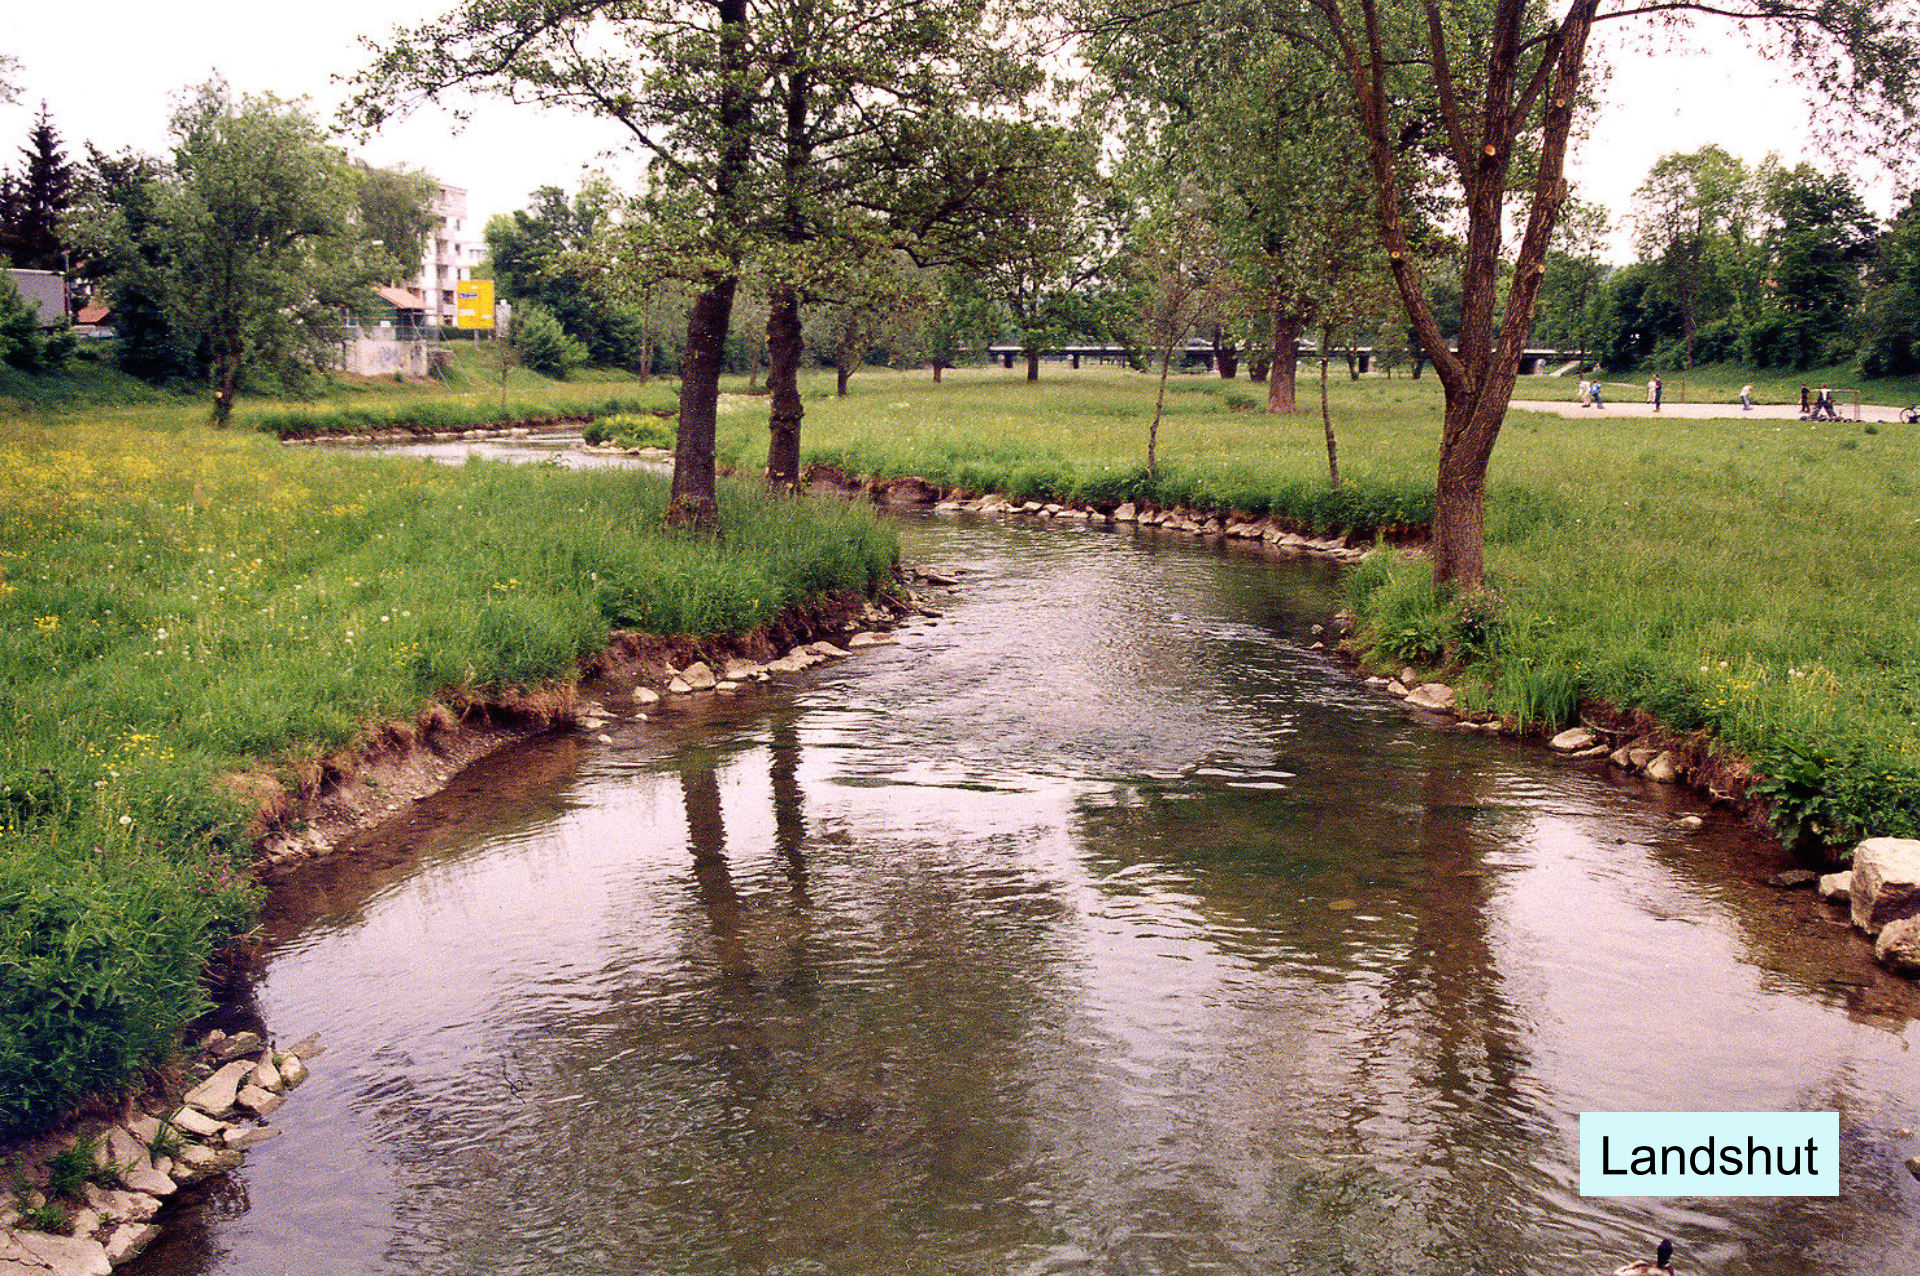
Landshut

Povodňové ochranné koryto s přírodě blízkou kynetou
