# **Morfologicky přijatelná provedení koryt intravilánových vodních toků**

Ing. Tomáš Just  
**Agentura ochrany přírody a krajiny ČR**  
středisko pro Prahu a Střední Čechy  
duben 2011

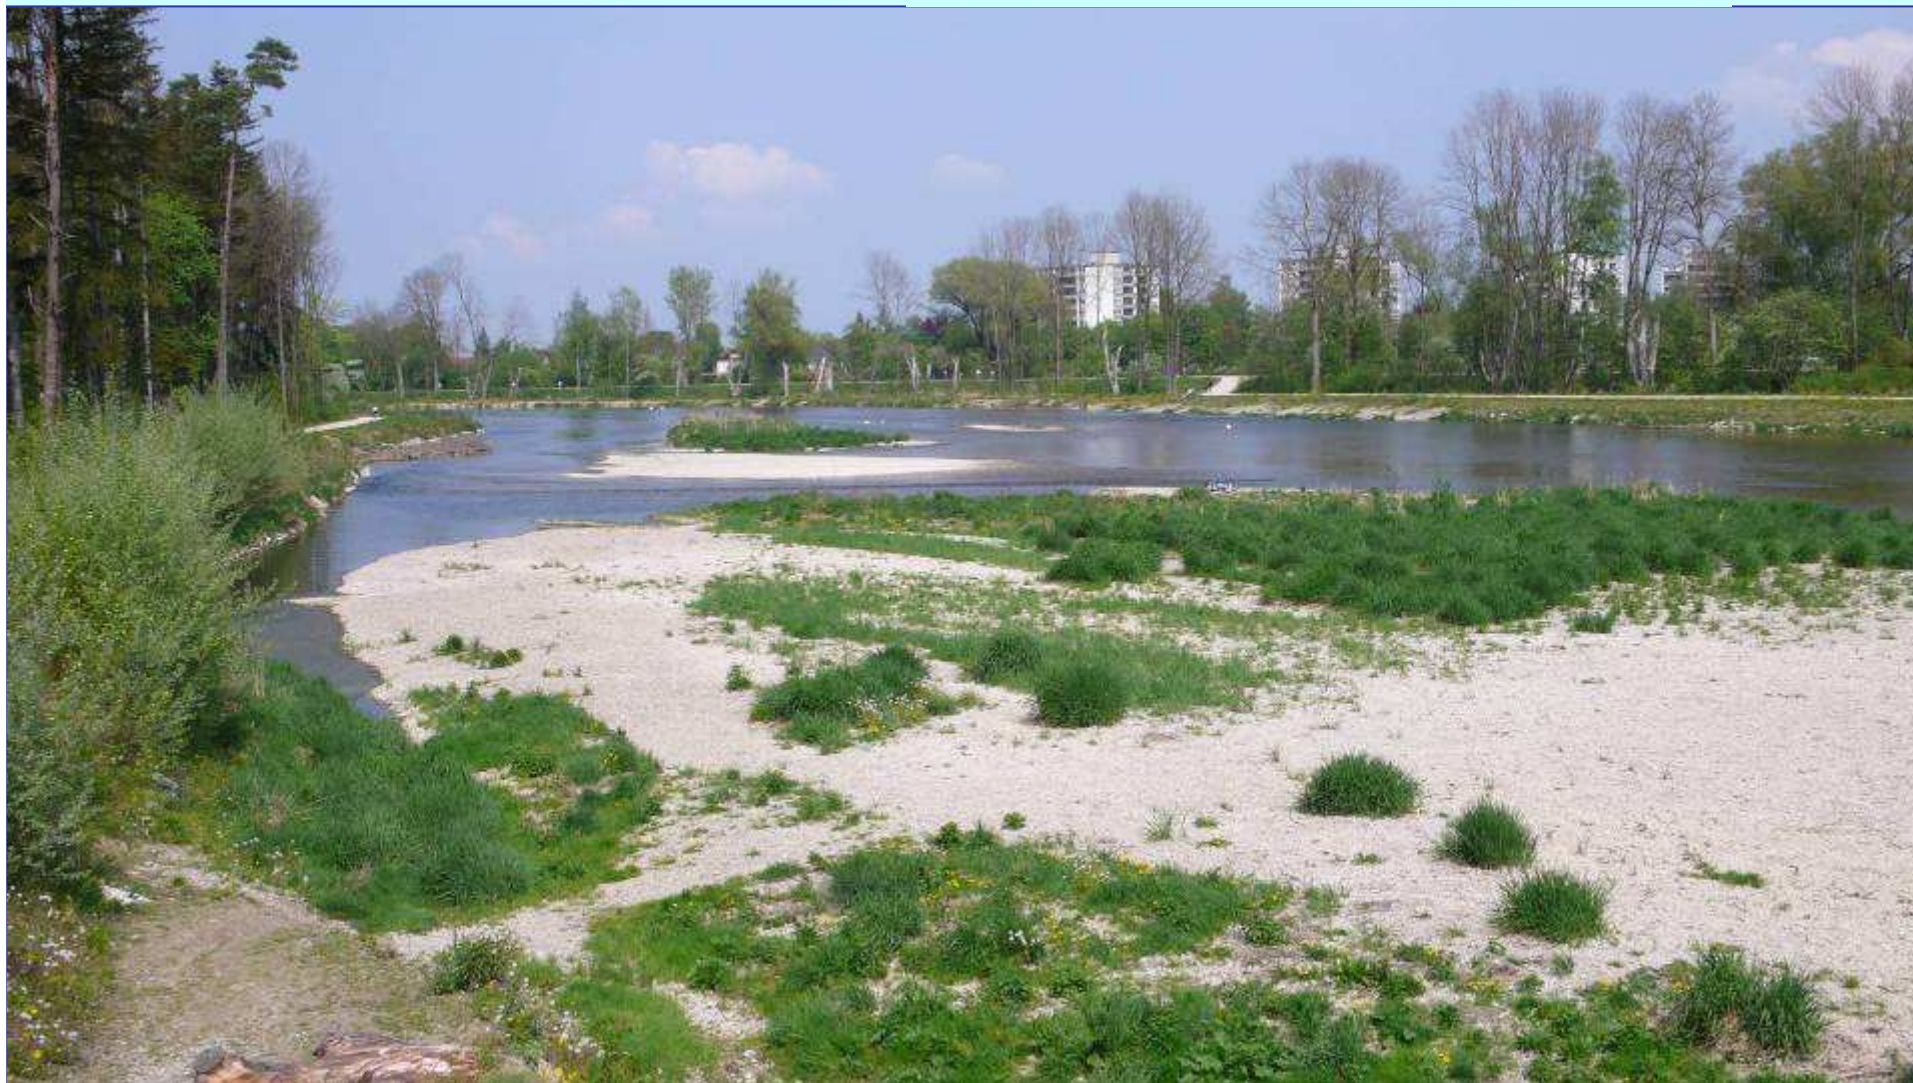
*Revitalizace Wertach v Augsburgu*

**Velký prostorový rozsah** přírodě blízkých, ekologicky neaktivnějších tvarů koryta, a to zejména kynety, zatopené běžnými průtoky

**I když je celková šířka koryta pevně dána,  
rozšířit alespoň přírodě blízkou kynetu**

## Kontrast: Revitalizace Wertach v Augsburgu, Bavorsko

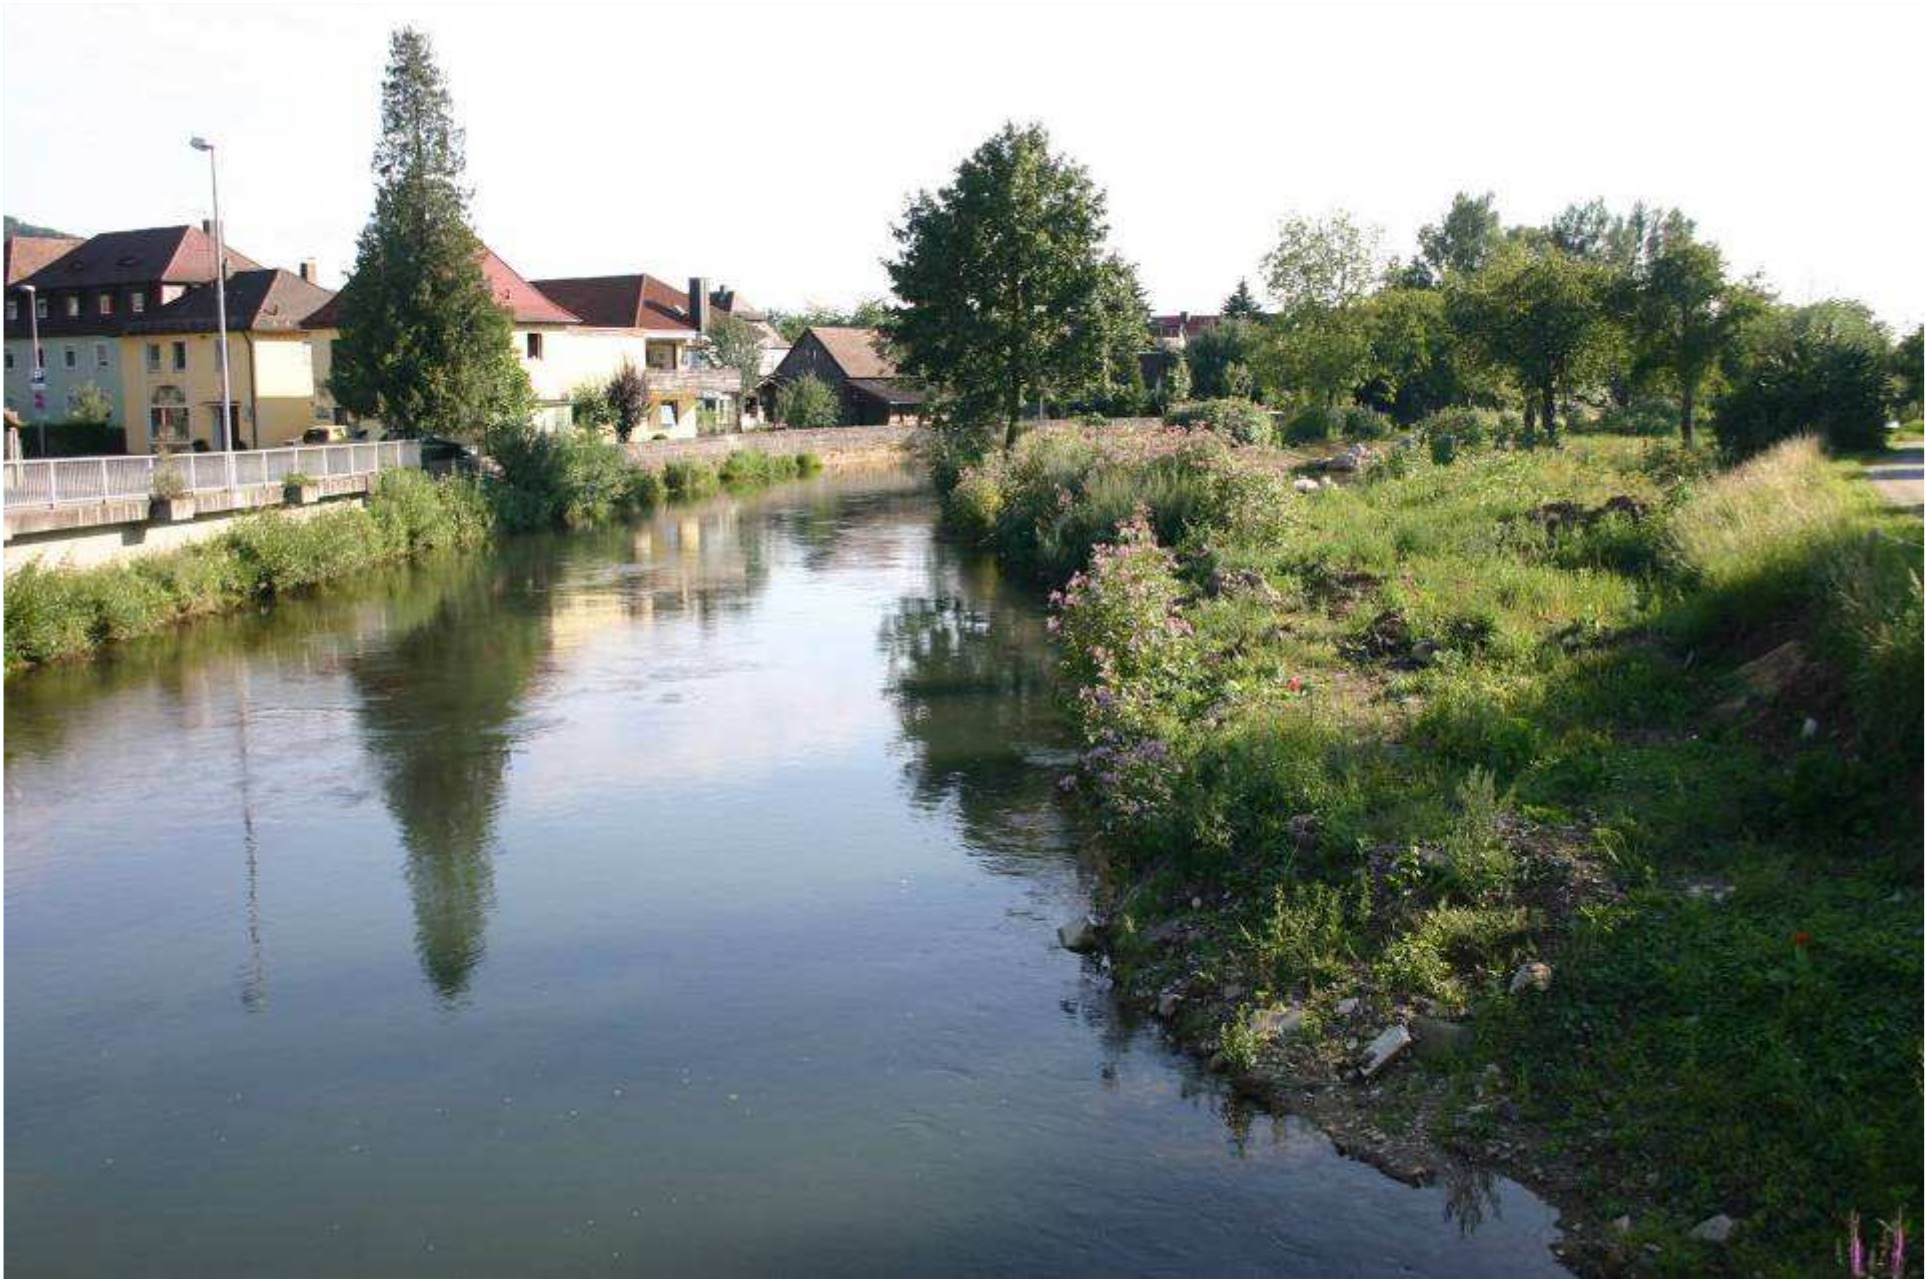
***Ebermannstadt, Bavorsko, 2008***

**V zájmu širší kynety připustíme i strmější vymezení po stranách.**

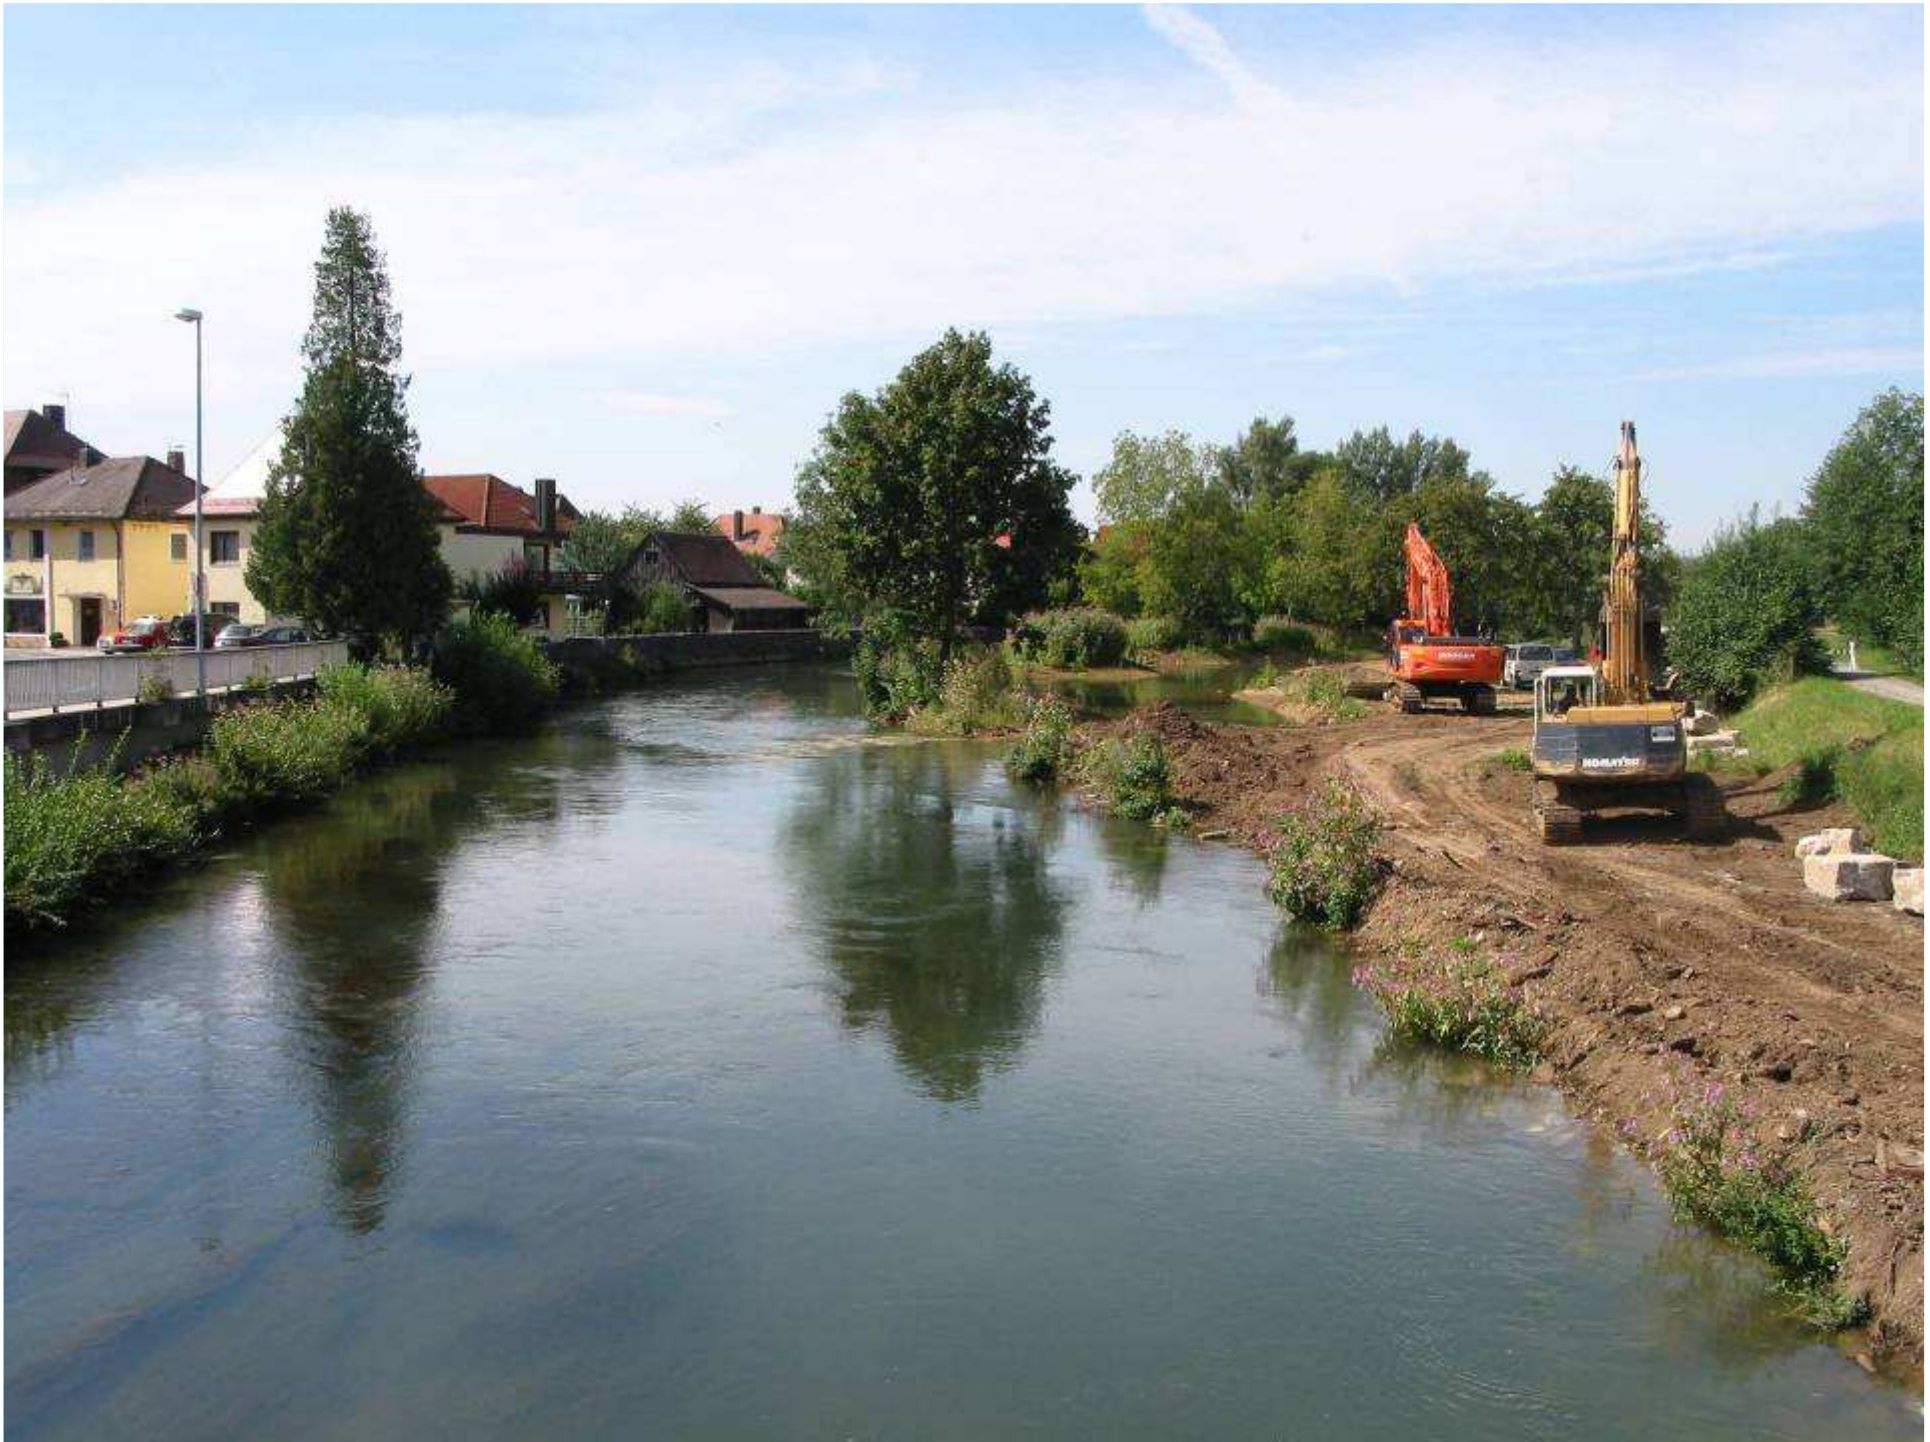
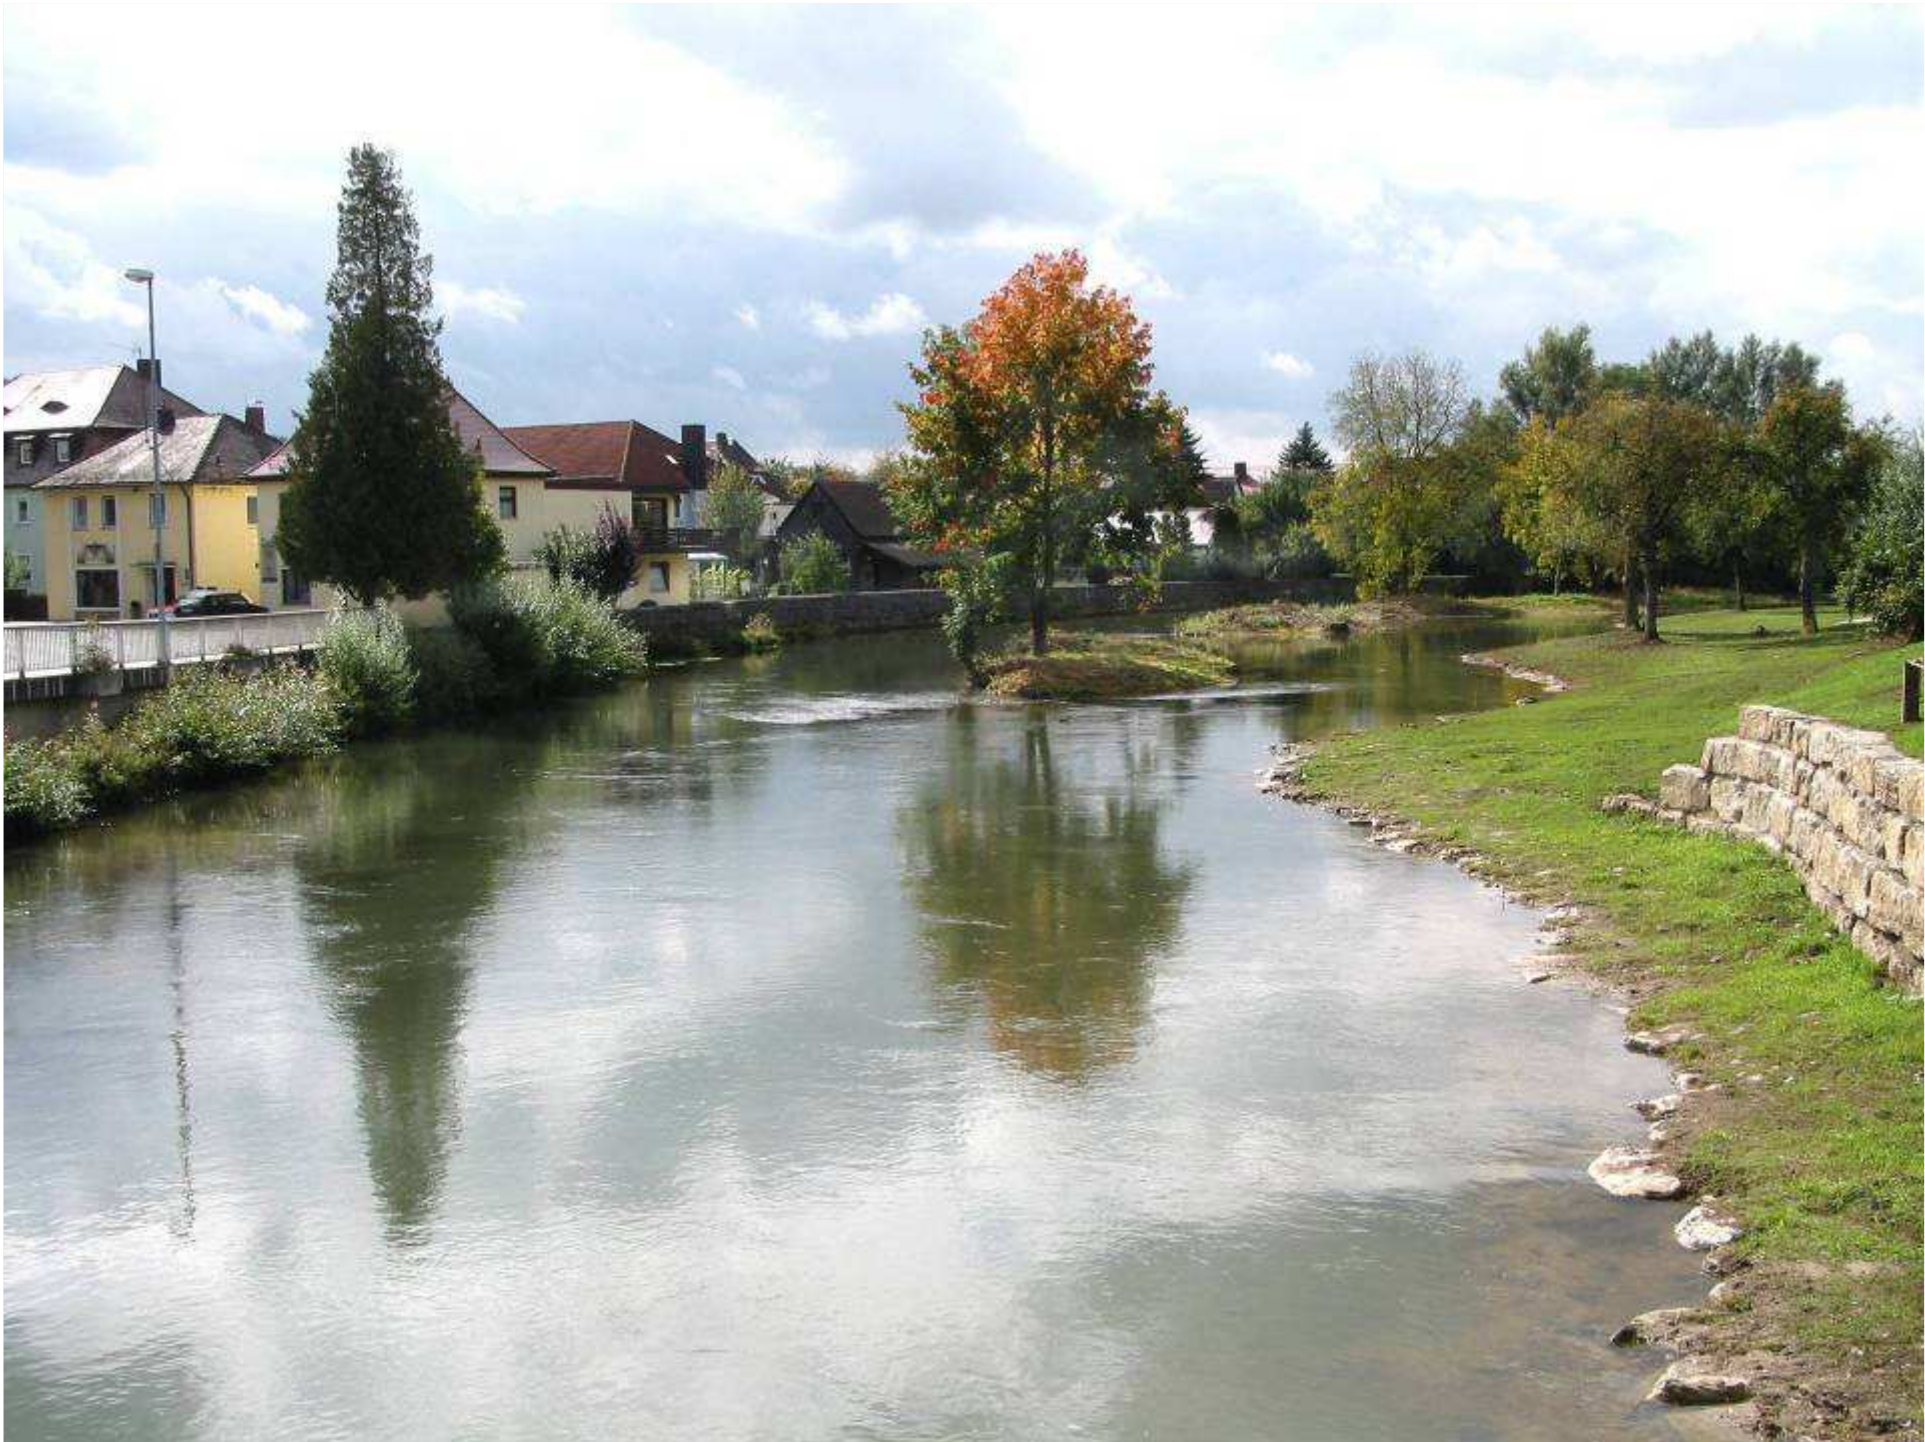
**Zcela opačný přístup:  
Chumava v Hostomicích,  
2010; akce ZVHS**

**Hlavní zdůvodnění:  
omezení sedimentace v kynetě**

**Je to dostatečné zdůvodnění ?**

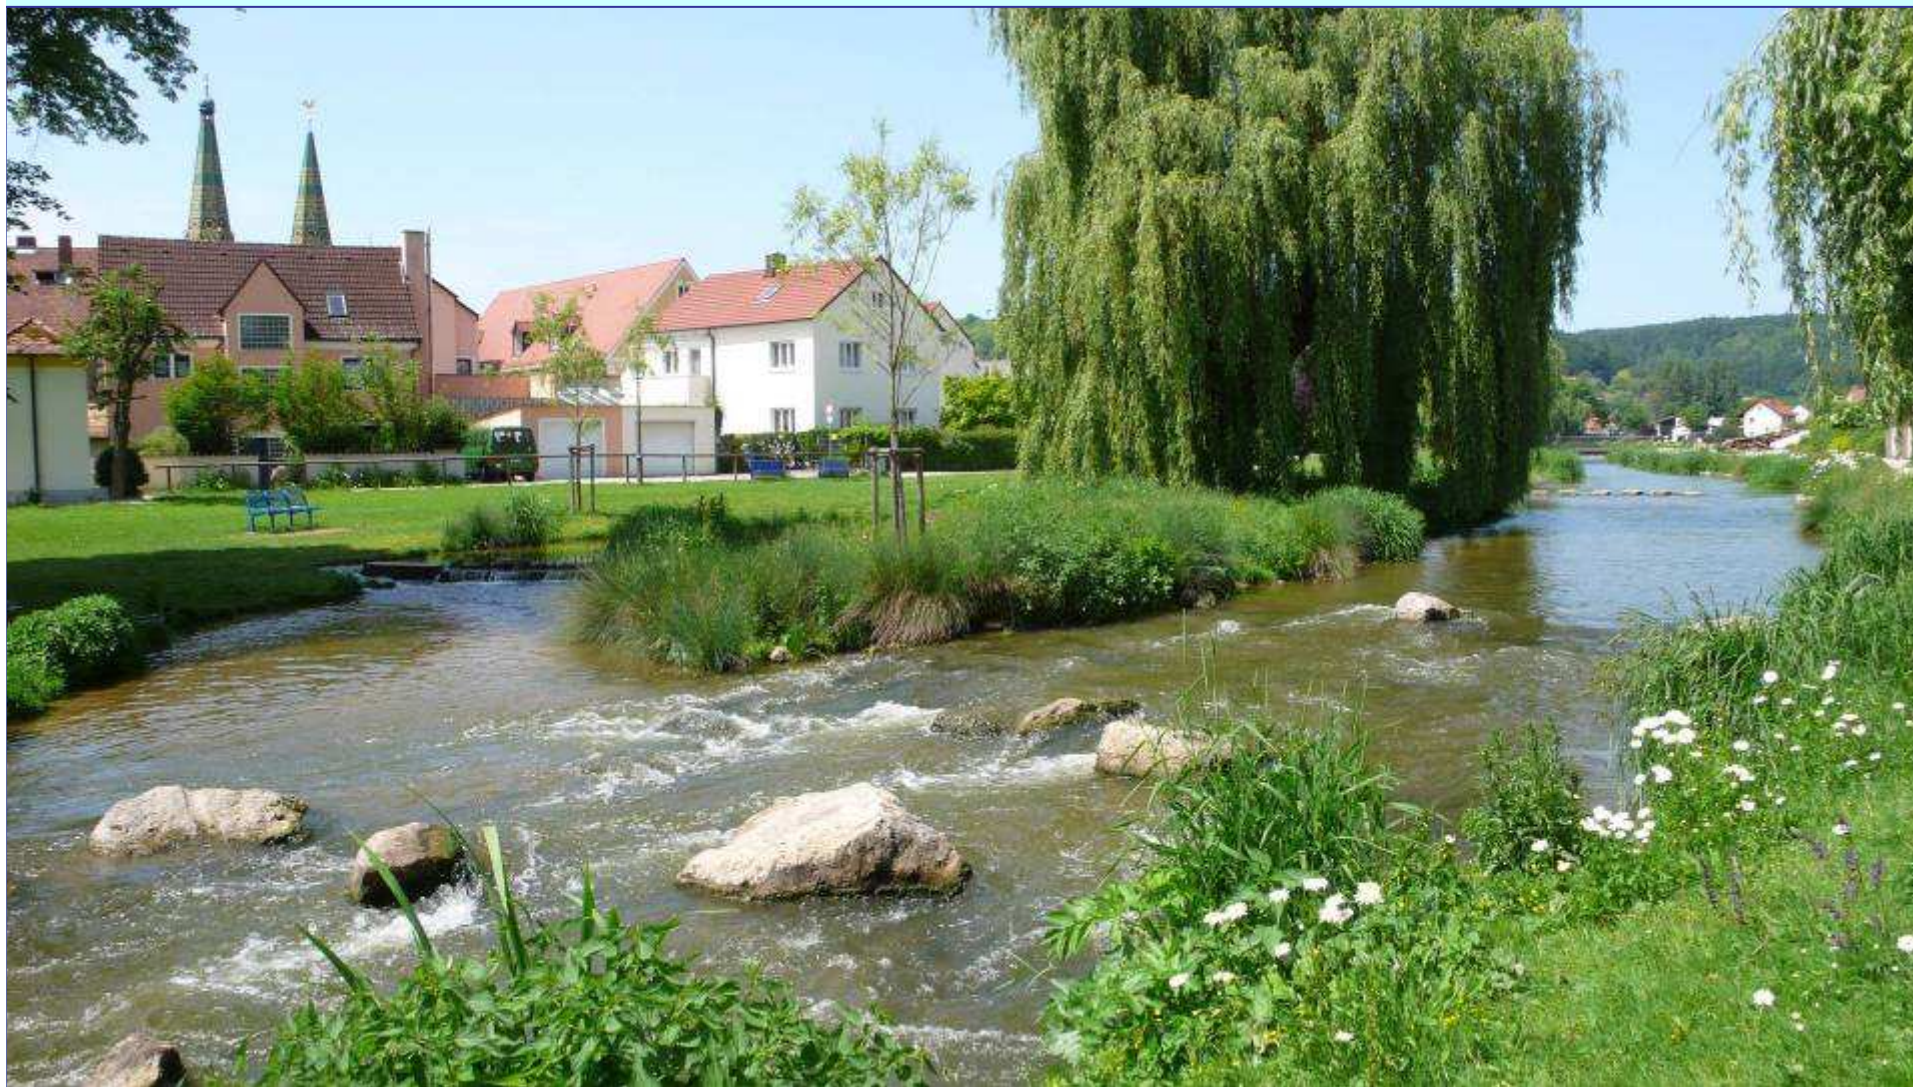
*Revitalizace Sulz v Beilngries, Bavorsko*

## Velká tvarová a hydraulická členitost koryta

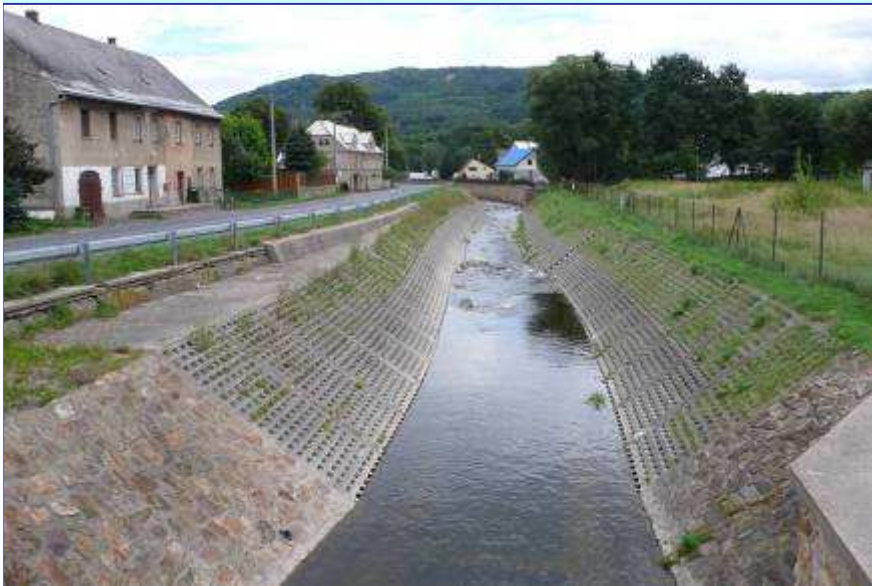
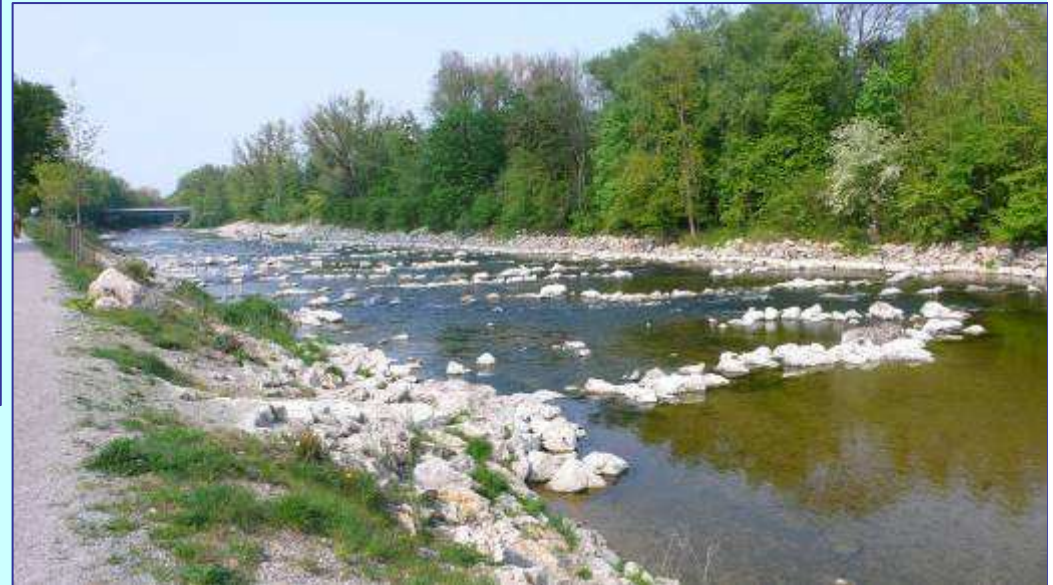
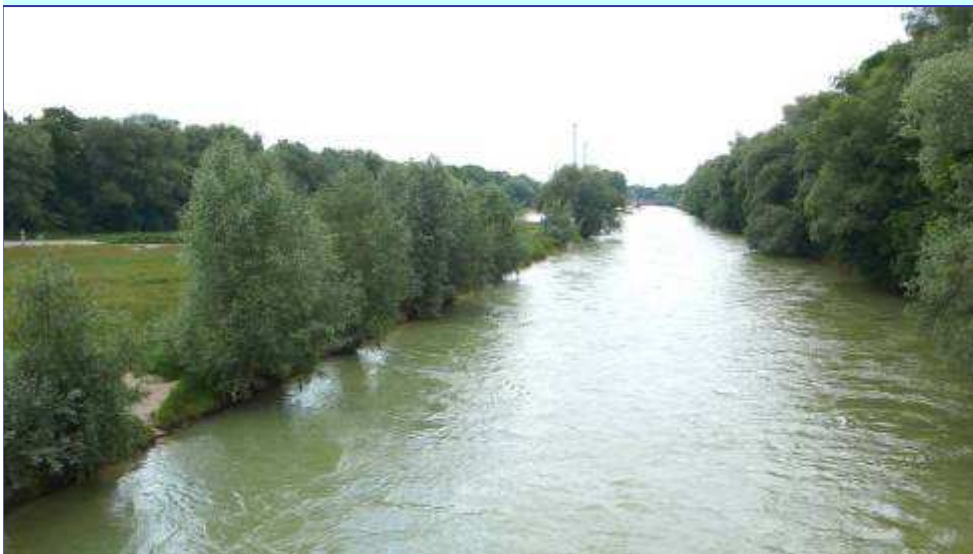
*protipovodňová a revitalizační úprava Isary v Mnichově, etapa 2008*

- běžně omočený povrch dna (kynety) v bm koryta
- členitost hloubek vody a rychlostí proudění
- množství vody, běžně zadržované v bm koryta

→ podporovat co největší rozsah běžně zatopeného, přírodě blízkého dna, resp. kynety

Více kynety → méně jalových, suchých svahů a berem

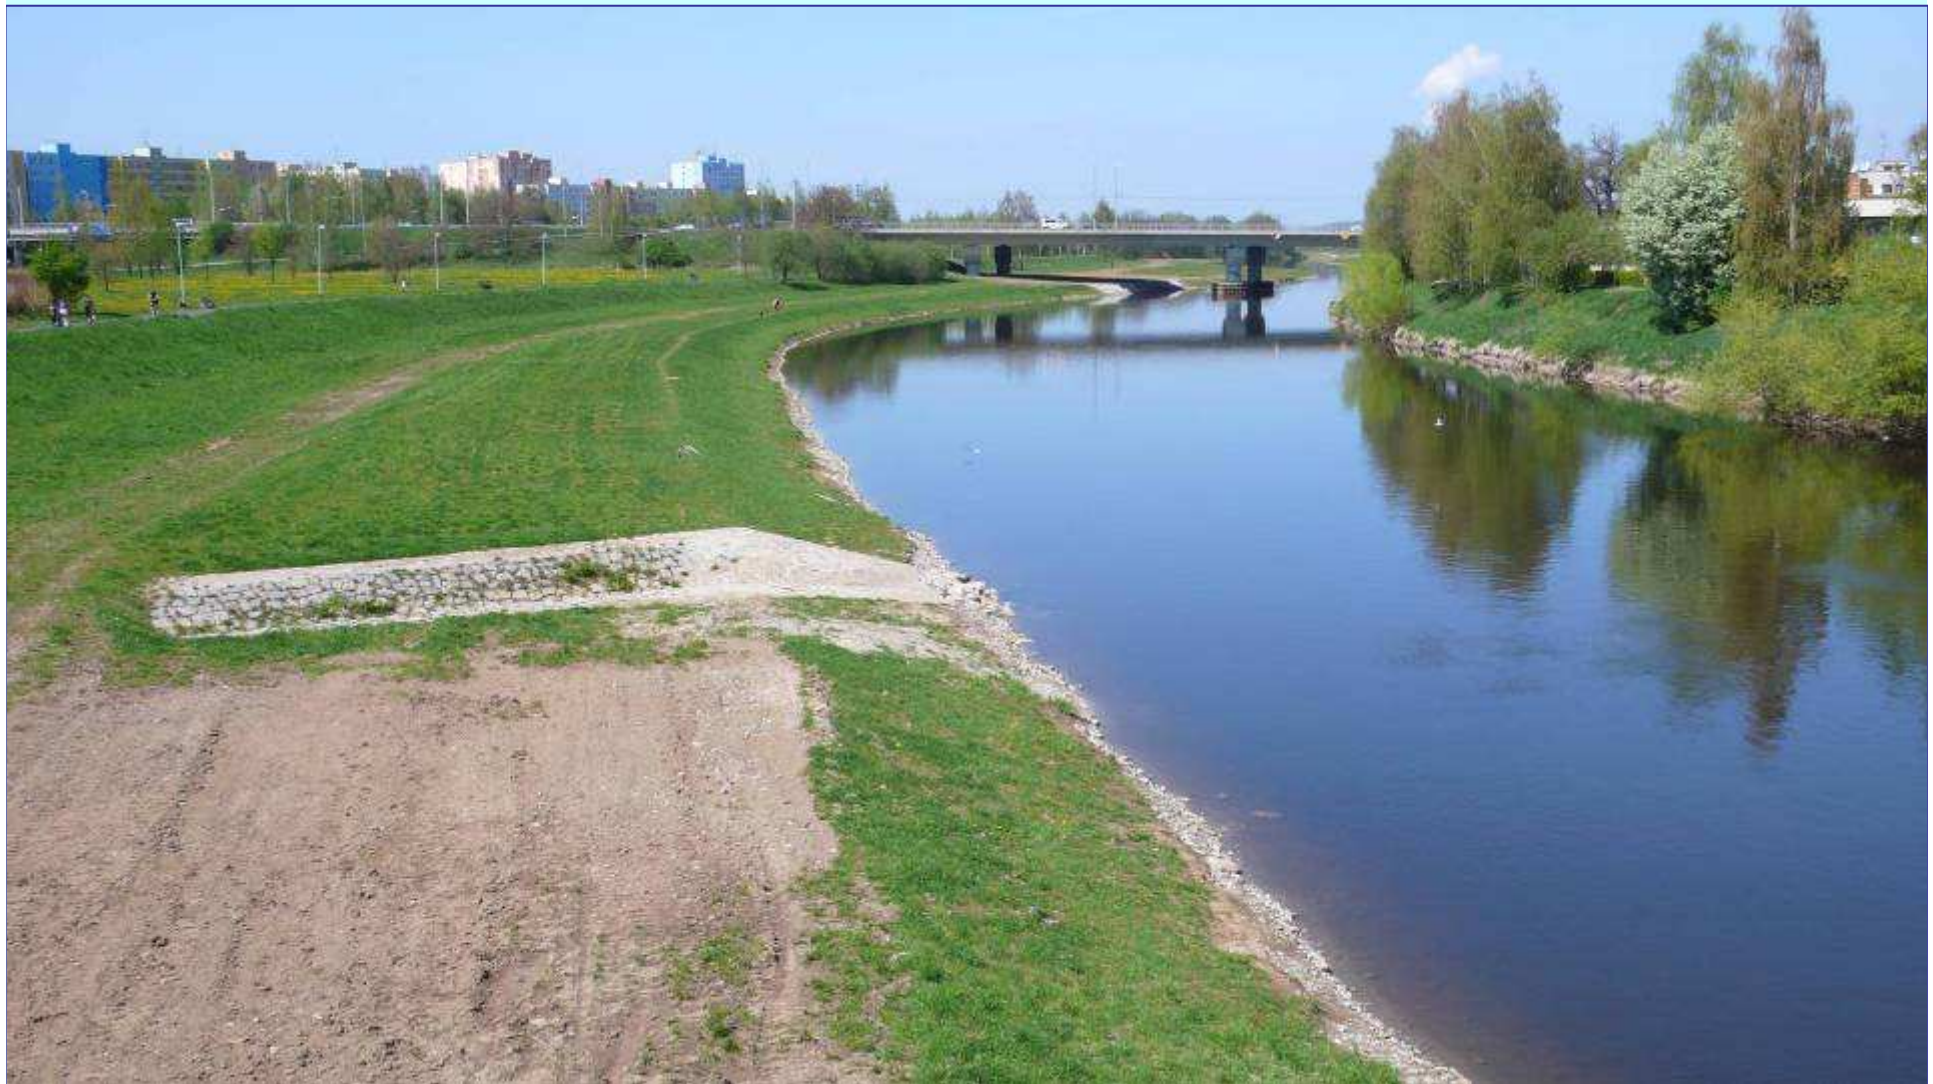
## **S tímto doporučením se mýjela plavební úprava Vltavy v Českých Budějovicích (2009)**

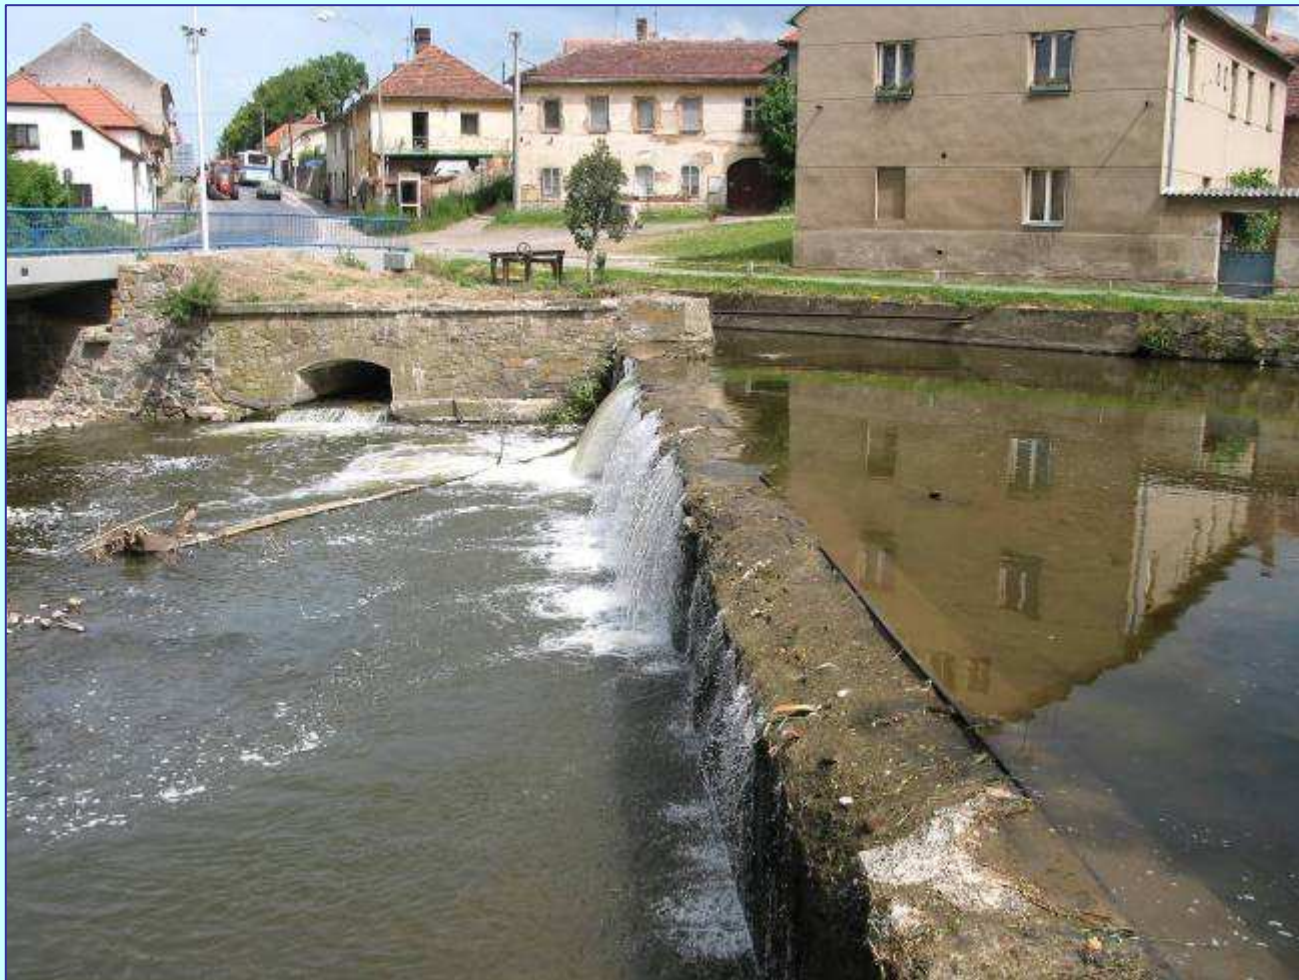
*Dubská Bystřice*

- příčné objekty – stupně a jezy (vymezení překážky výškou 1 m je nesmyslné)
- úseky s nevhodným charakterem proudění
- úseky postrádající členitost - stanoviště, úkryty

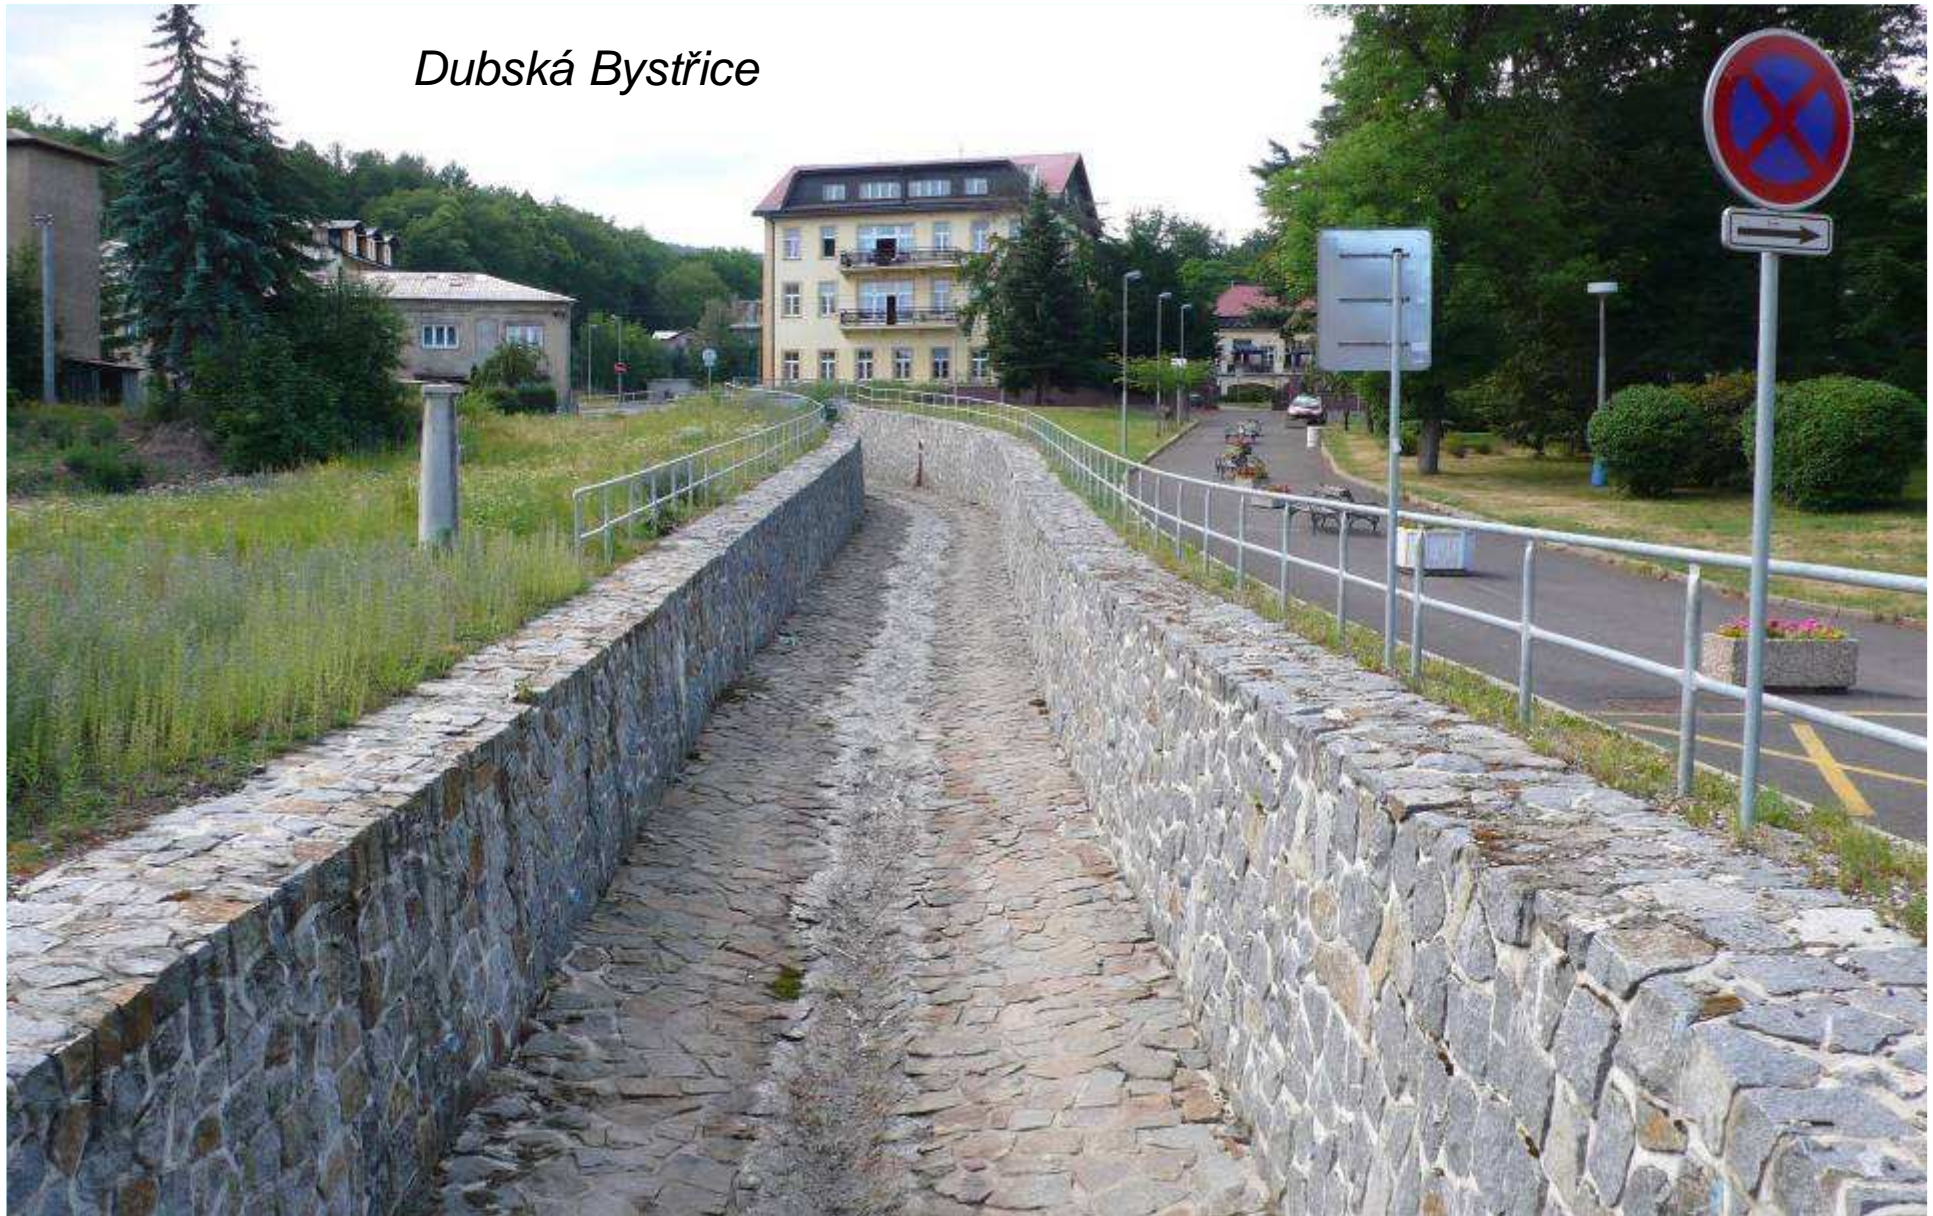
**Vodní tok nevhodný pro běžné oživení vzhledem k nedostatku tvarové členitosti a k charakteru proudění**

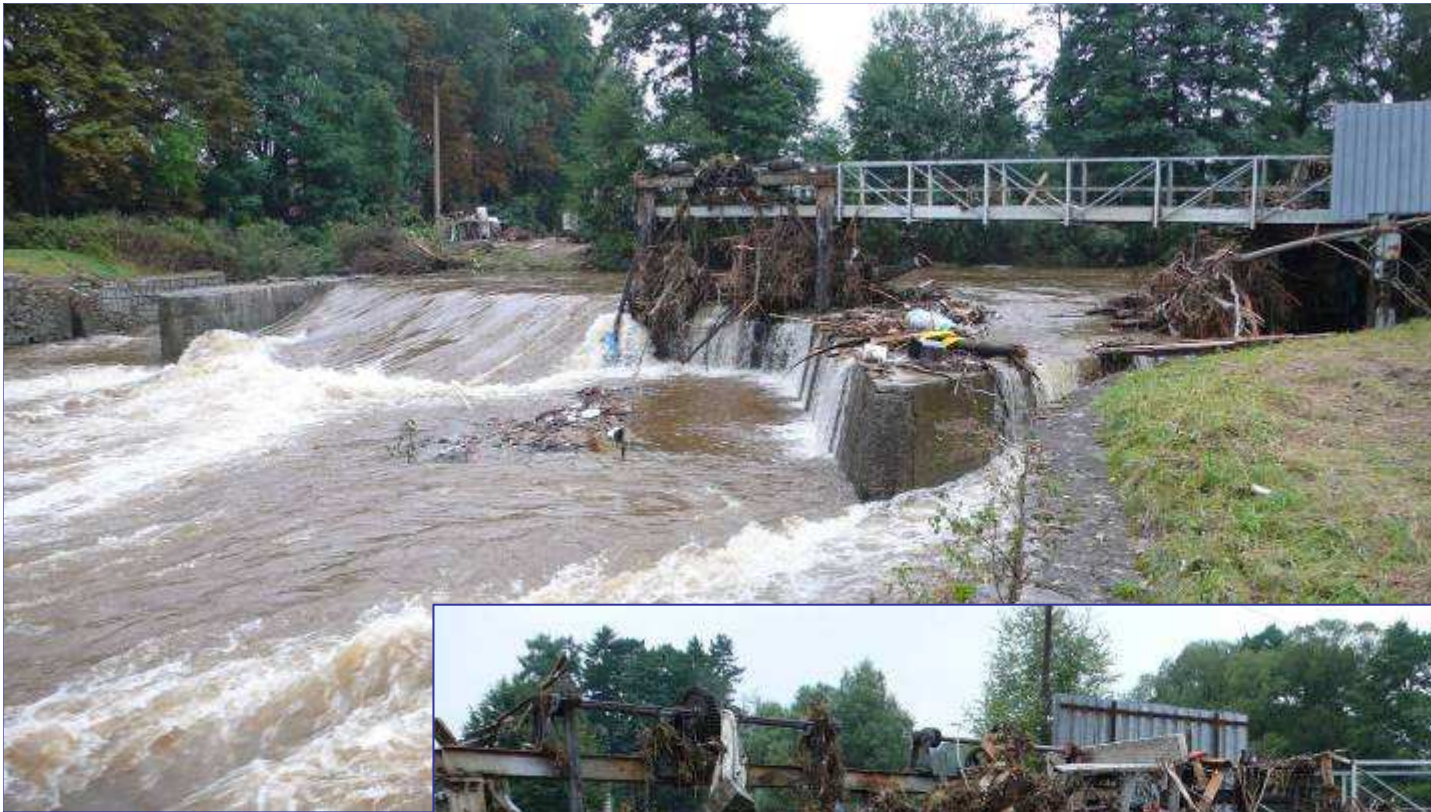
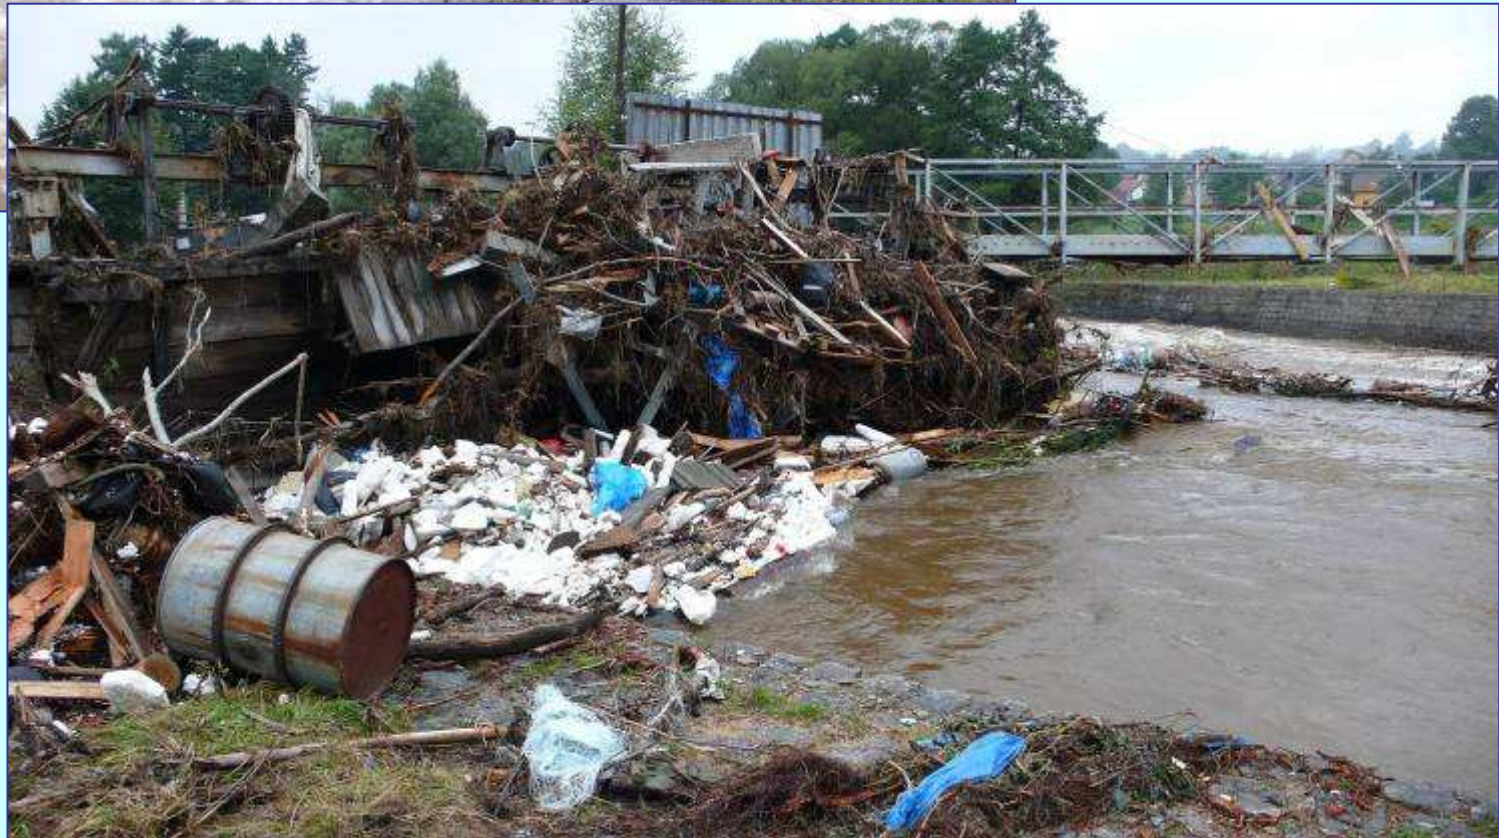
*Frýdlant, 2010*

- ztráta přirozeného podélného profilu a proudného charakteru toku (ztráta hydraulické členitosti vodního toku)**
- migrační překážky (sebelepší rybí přechod plně nenahradí přirozenou migrační prostupnost)**
- ničení živočichů průchodem turbinami vodních elektráren**
- problémy s dodržováním min. průtoků (postranní vodní elektrárny)**
- často zhoršení průběhu povodní**
- někdy iniciace vzniku ledových povodní**
- narušení splaveninového režimu**
