# **Morfologicky přijatelná provedení koryt intravilánových vodních toků**

Ing. Tomáš Just  
**Agentura ochrany přírody a krajiny ČR**  
středisko pro Prahu a Střední Čechy  
duben 2011

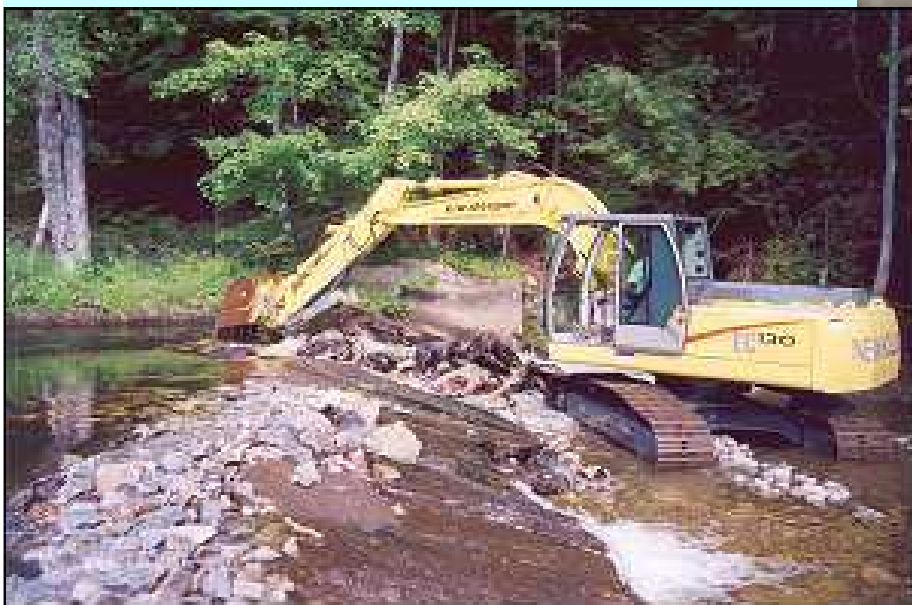
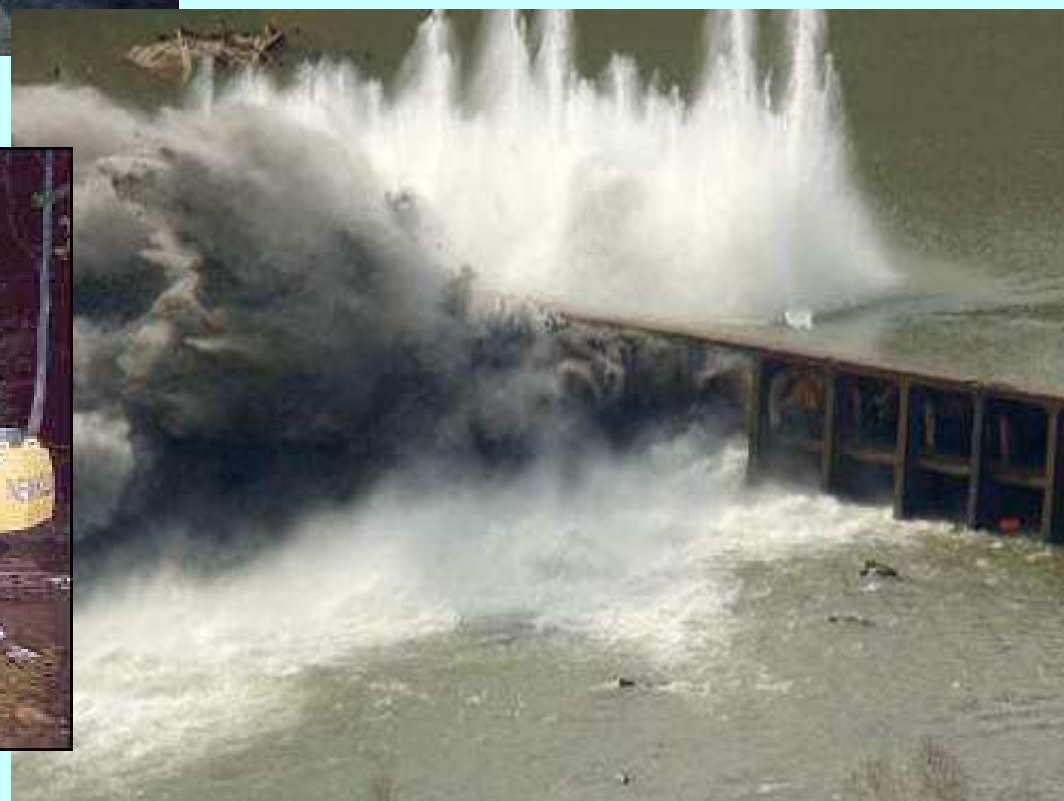
## Opatření 1. volby: odstranění překážky

Linen Mill Dam, Baraboo River (above).  
Removed October, 2001 (below).

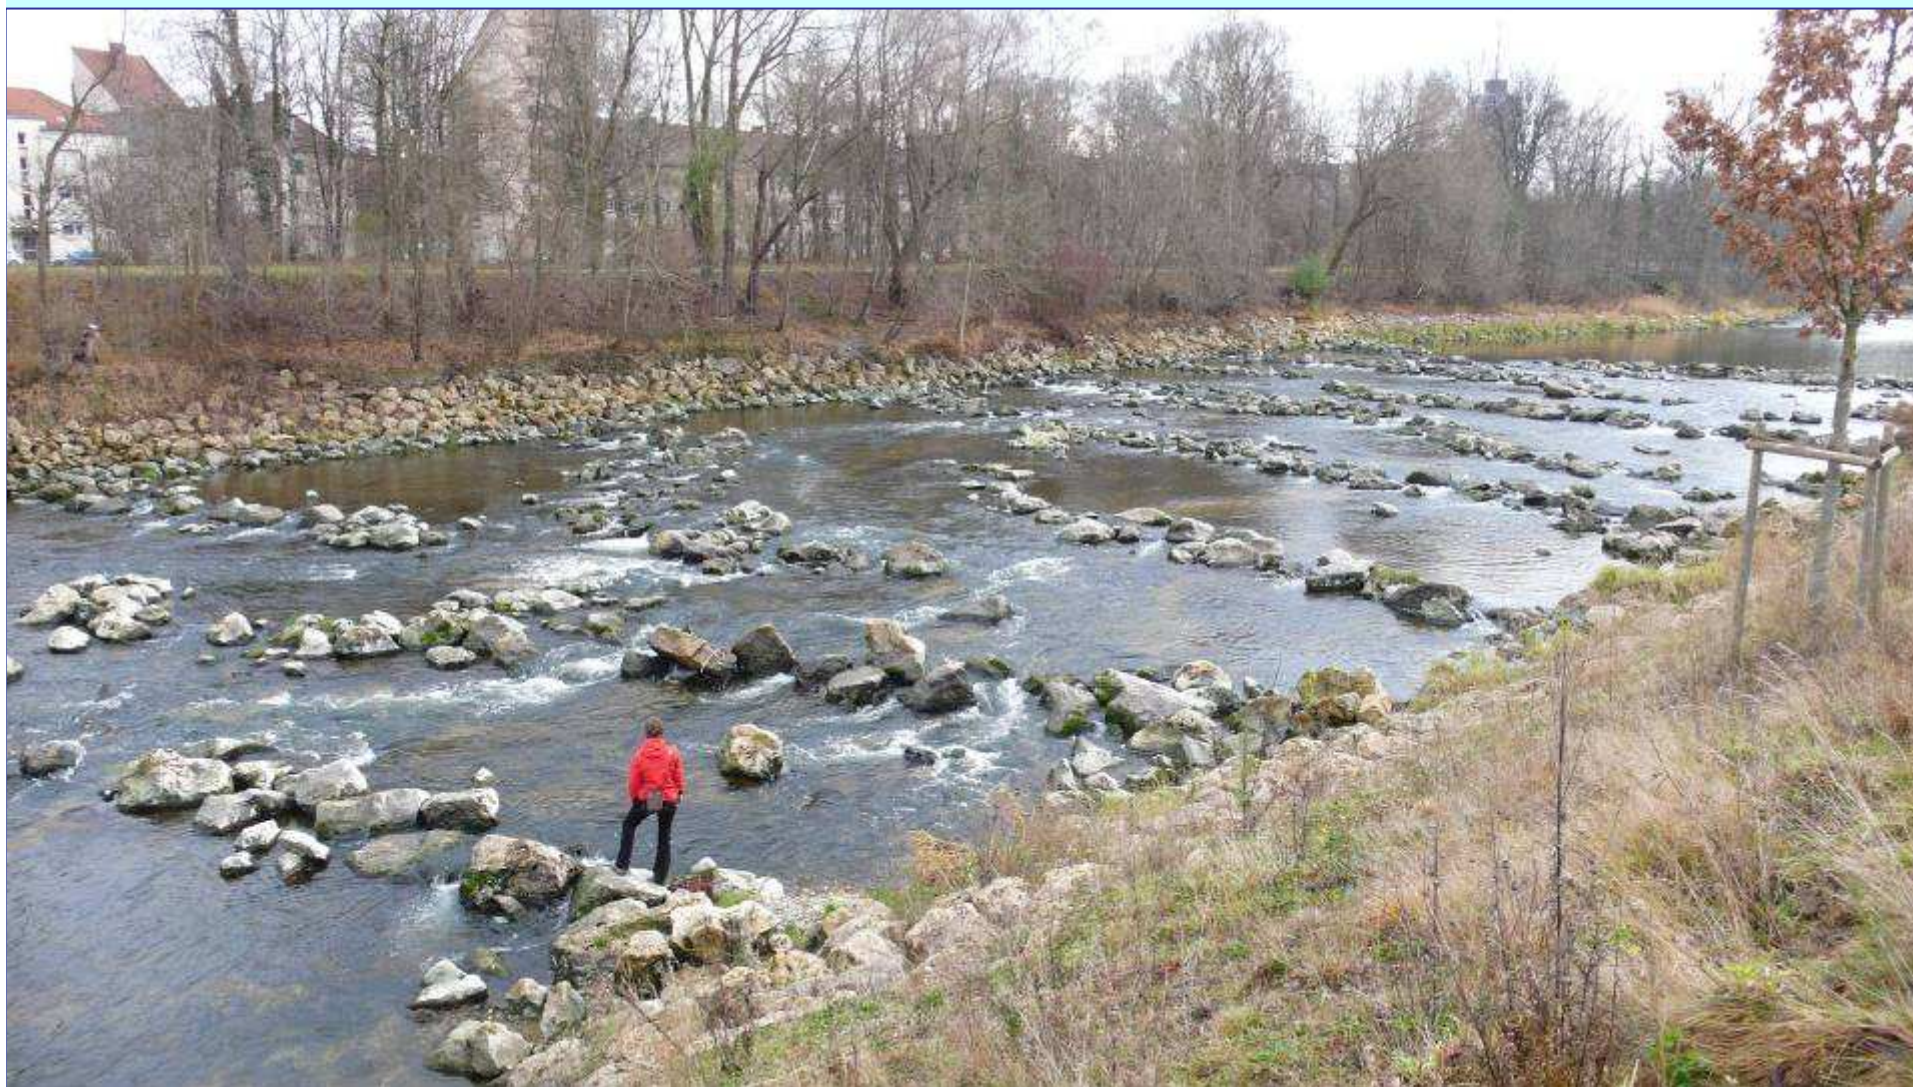
***Augsburg – dnová rampa v místě zrušeného jezu Goggeles***

**Opatření 2. volby :  
nahrazení jezu nebo stupně vhodnějším objektem**

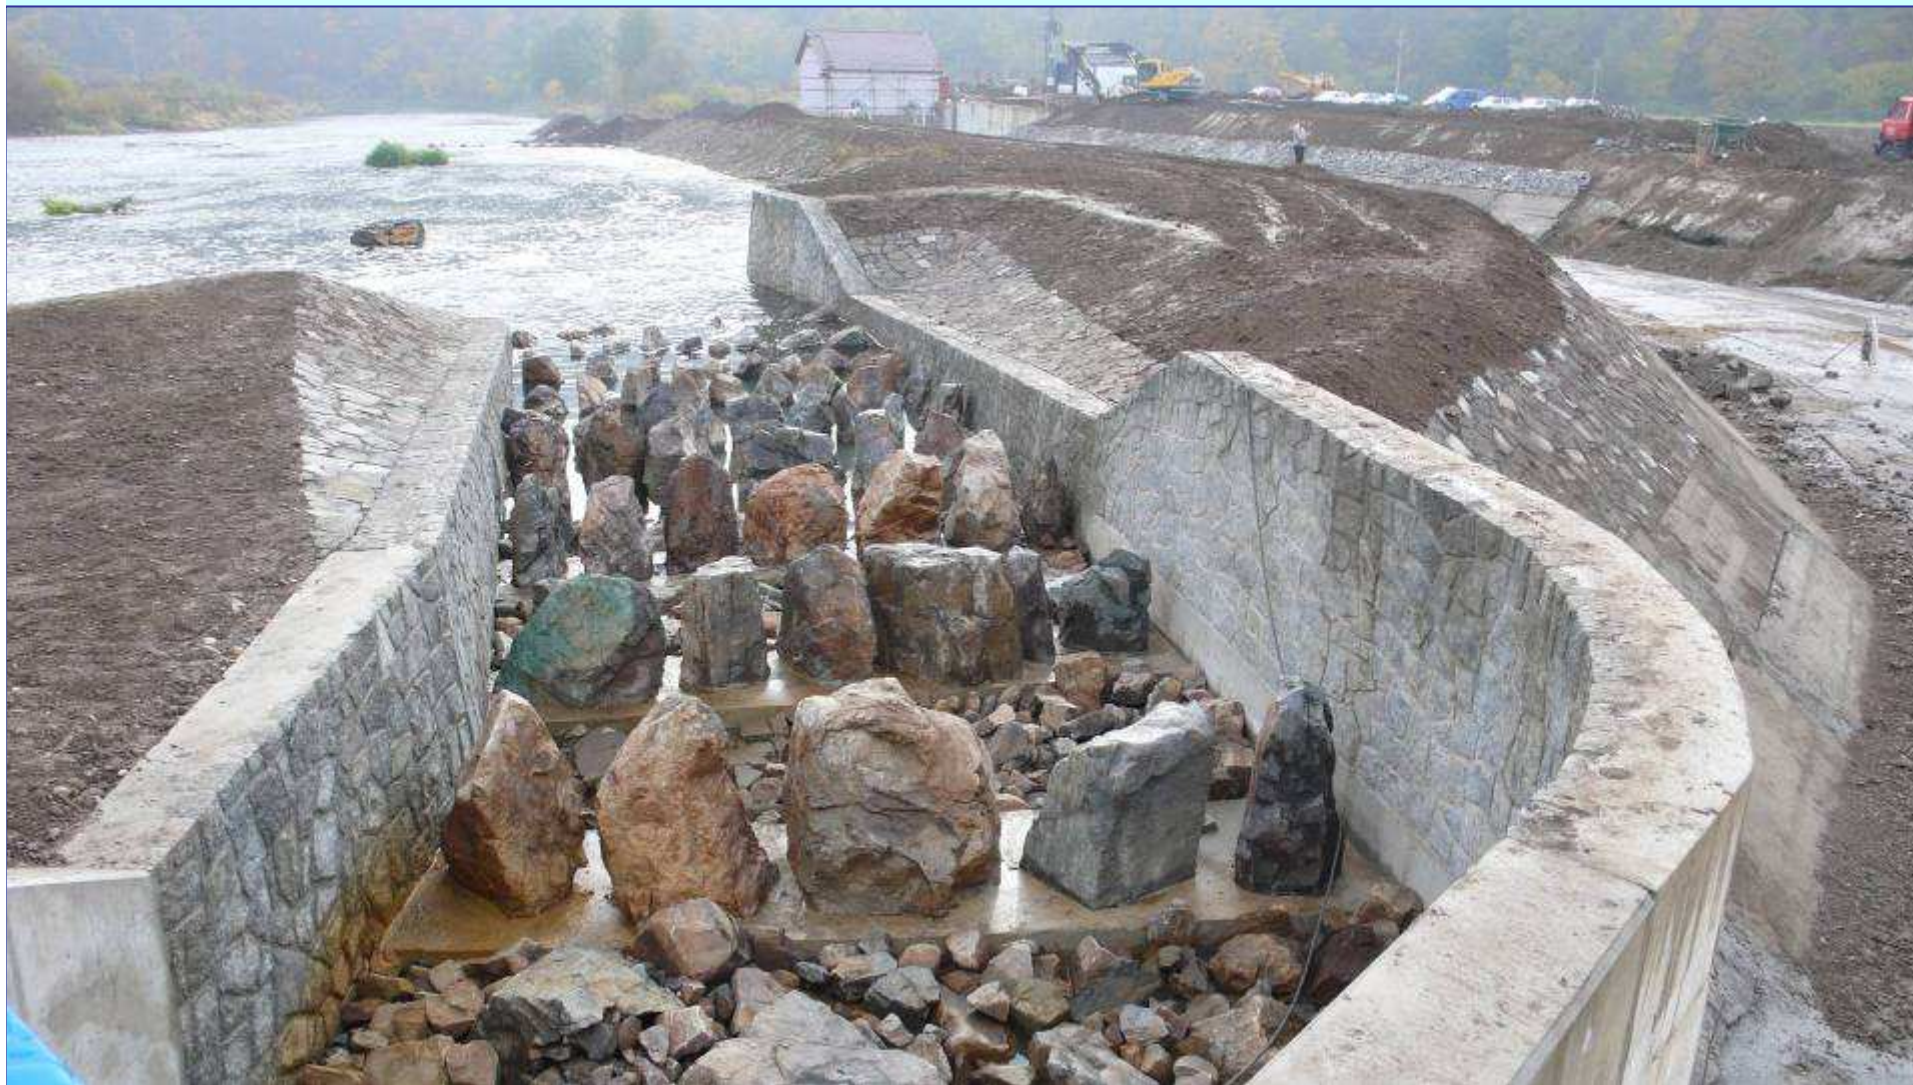
*Berounka, Hýskov*

**Opaření 3. volby:  
Výstavba rybího přechodu (+ ochrany a kompenzace)**

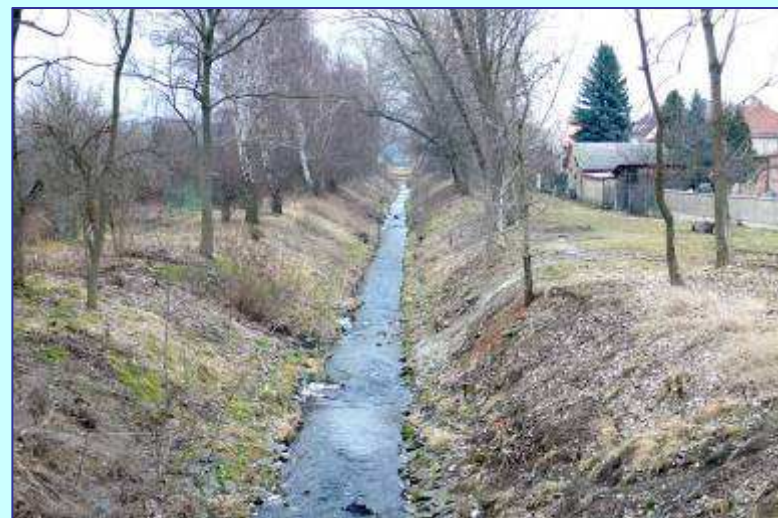
***Memmeldorf u Bambergu, Bavorsko***

- co nejvíce omočené kynety
- kyneta plochá – široká, mělká
- kapacita – není důvod, aby byla větší než  $Q_{30d}$
- hloubkové členění dnovými tůněmi
- hloubková stabilizace příčnými kamenitými pasy nebo výhony

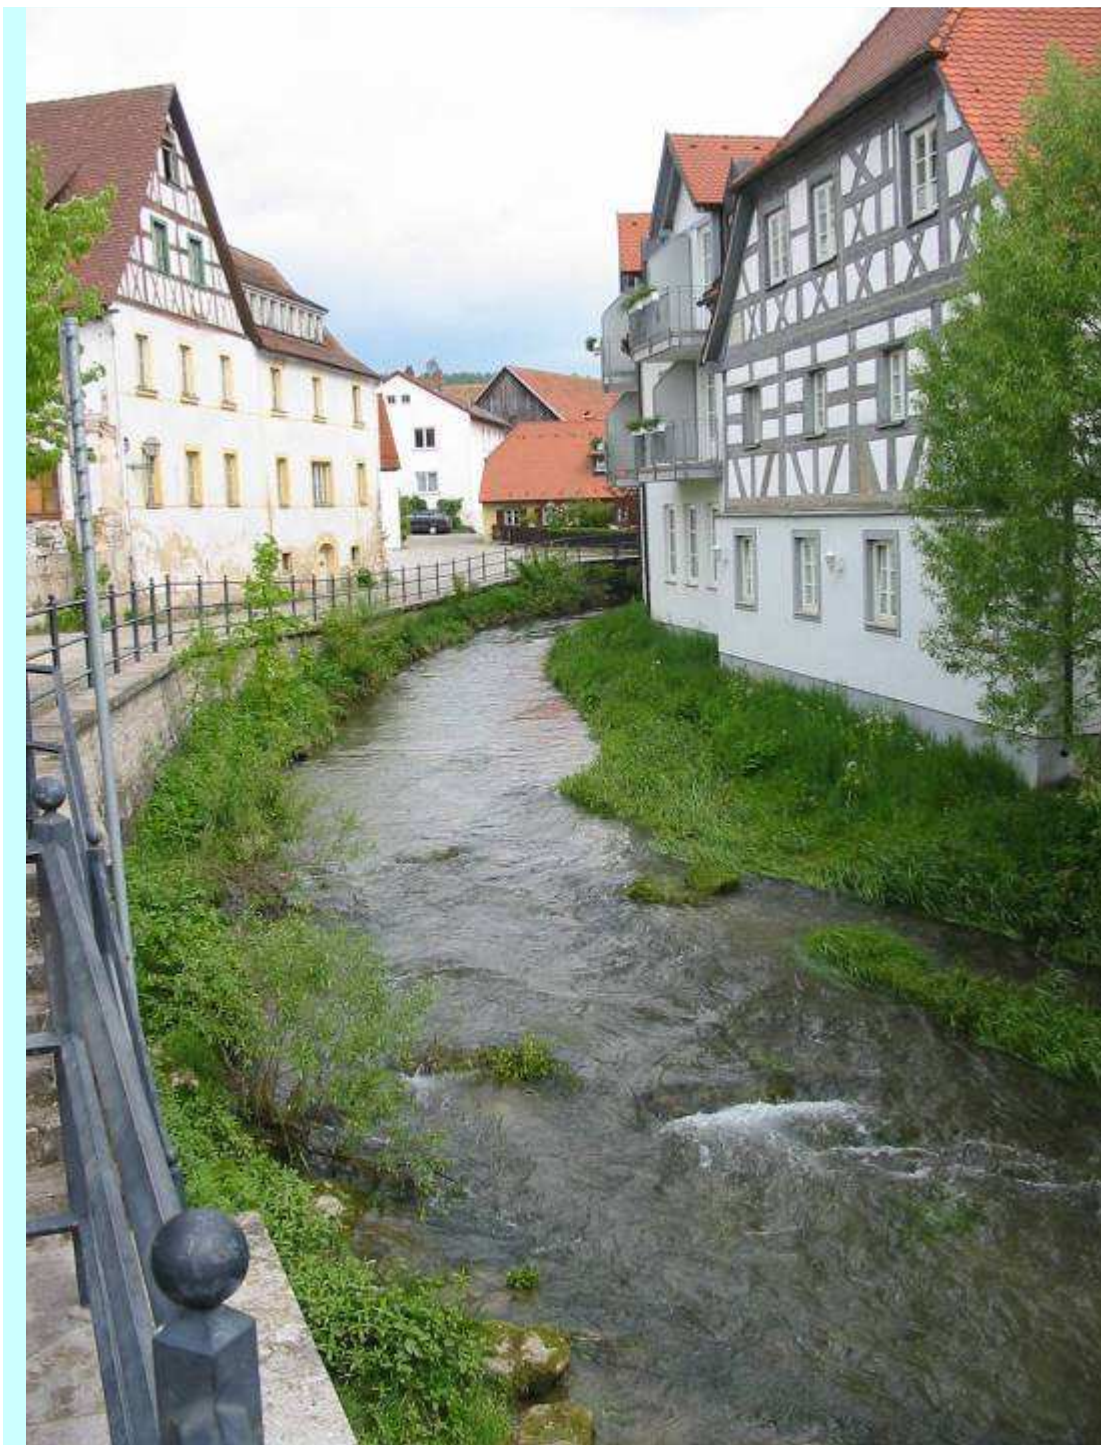
## ***Heiligenstadt, Bavorsko***

→ alespoň členité, přírodě blízké dno

**Nepravidelná přirovnávka  
velkých kamenů**

**k patám zdí**

➤ **stabilizace**

➤ **posílení členitosti**

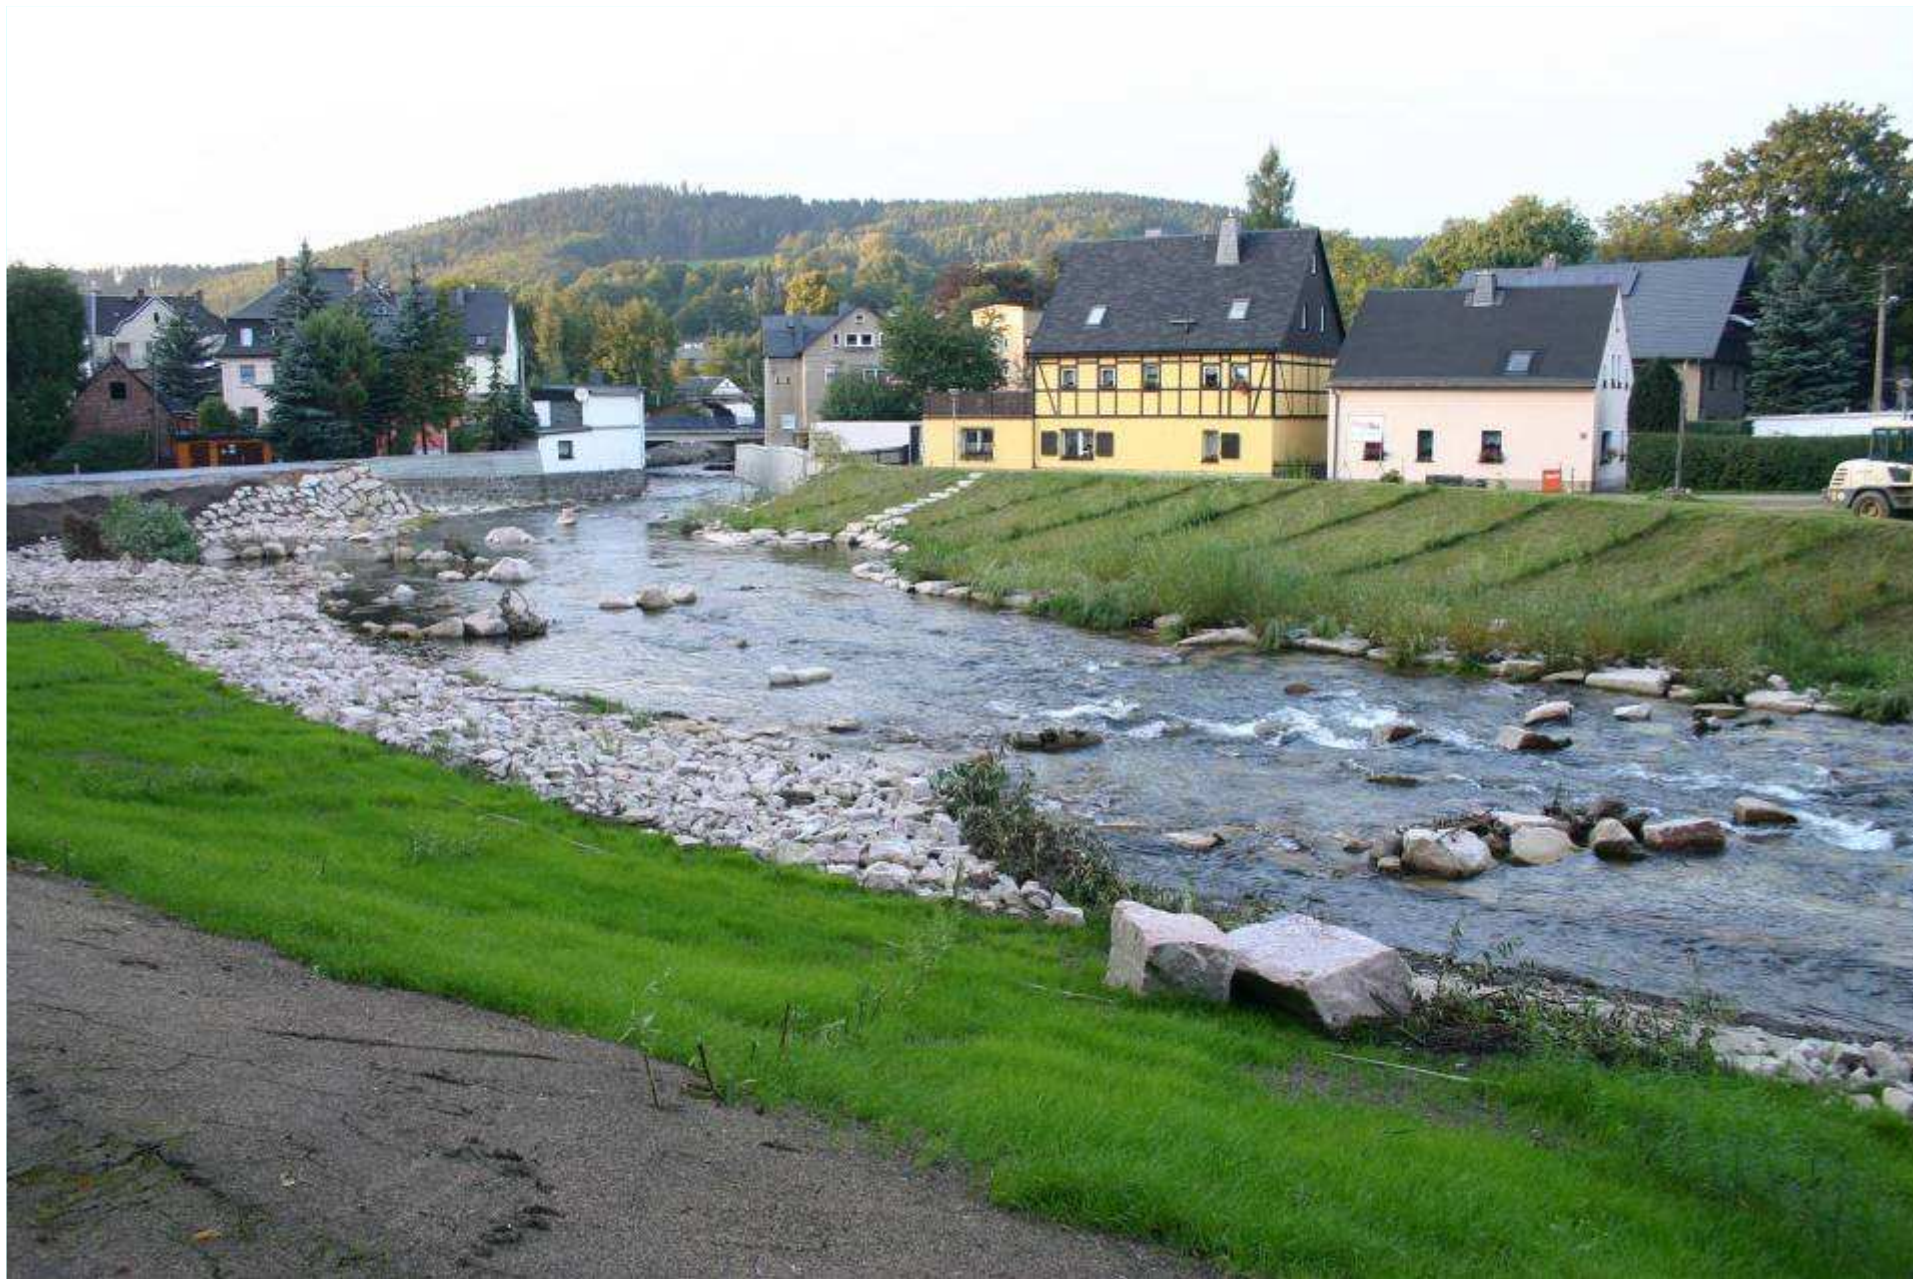
**Schwarzenberg v Sasku – povodňové rozvolnění úseku koryta**

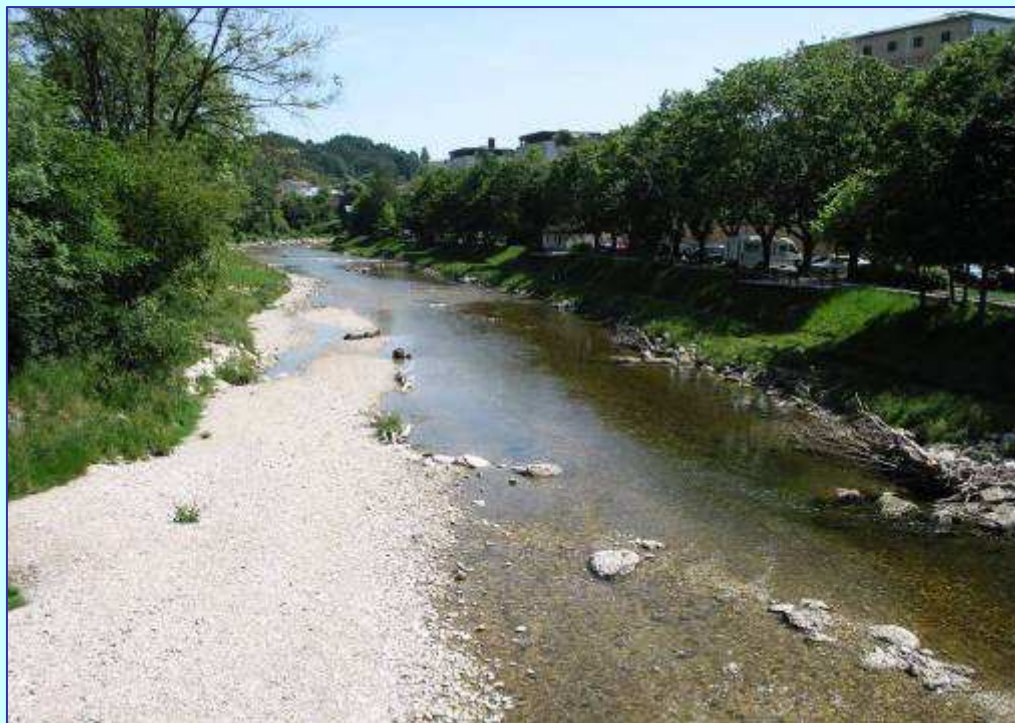
***Revitalizovaná Vöckla,  
Vöcklabruck, Rakousko***

- **velký běžně omočený (ekologicky aktivní) povrch**
- **prostor pro rozvoj litorálů**
- **velký půdorysný rozsah prostoru běžného kolísání hladiny**
- **za povodní – mírnější koncentrace proudění → menší rychlosti → menší ohrožení stability**
- **za sucha – alespoň funkce širokého vlhkého pásu s tůněmi**

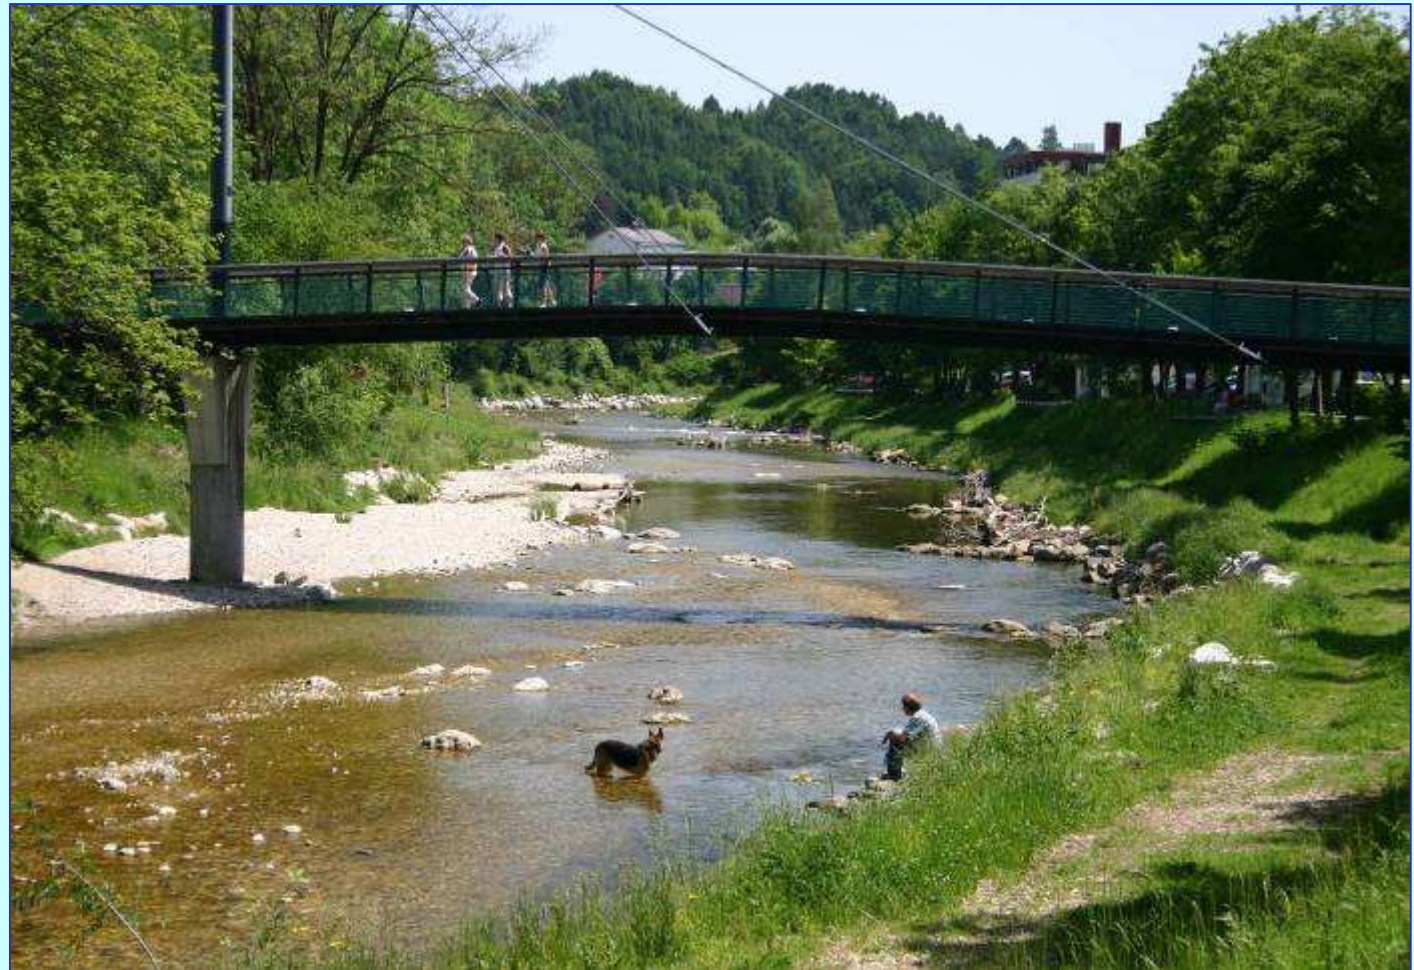
## Tvarování kynety v rámci možností vychází z geomorfologických předloh

Tvary příčného průřezu (šířka : hloubka) velmi orientačně:

- potoky 4 : 1 – 6 : 1
- říčky 10 : 1
- řeky více

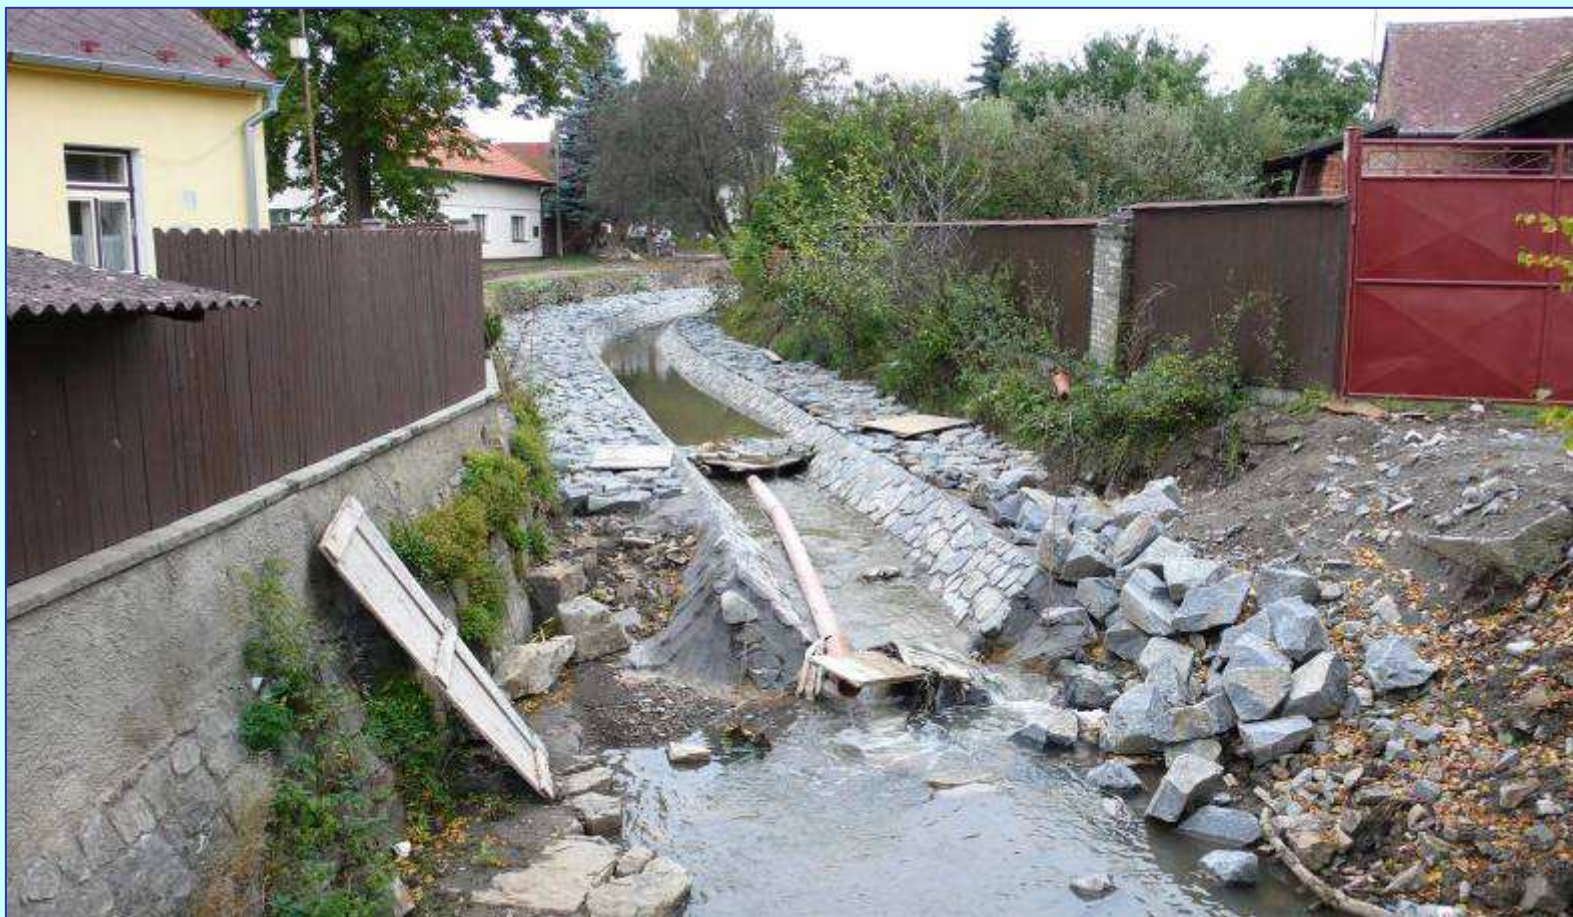
**Chumava  
Hostomice**

- omezení sedimentace – obvykle jediný důvod
- minimální členitost, malý rozsah omočeného povrchu na bm
- minimální rozvoj litorálů a členitosti břehů
- koncentrace a zrychlování povodňového proudění
- malá plošná a hloubková rezerva pro dobu sucha

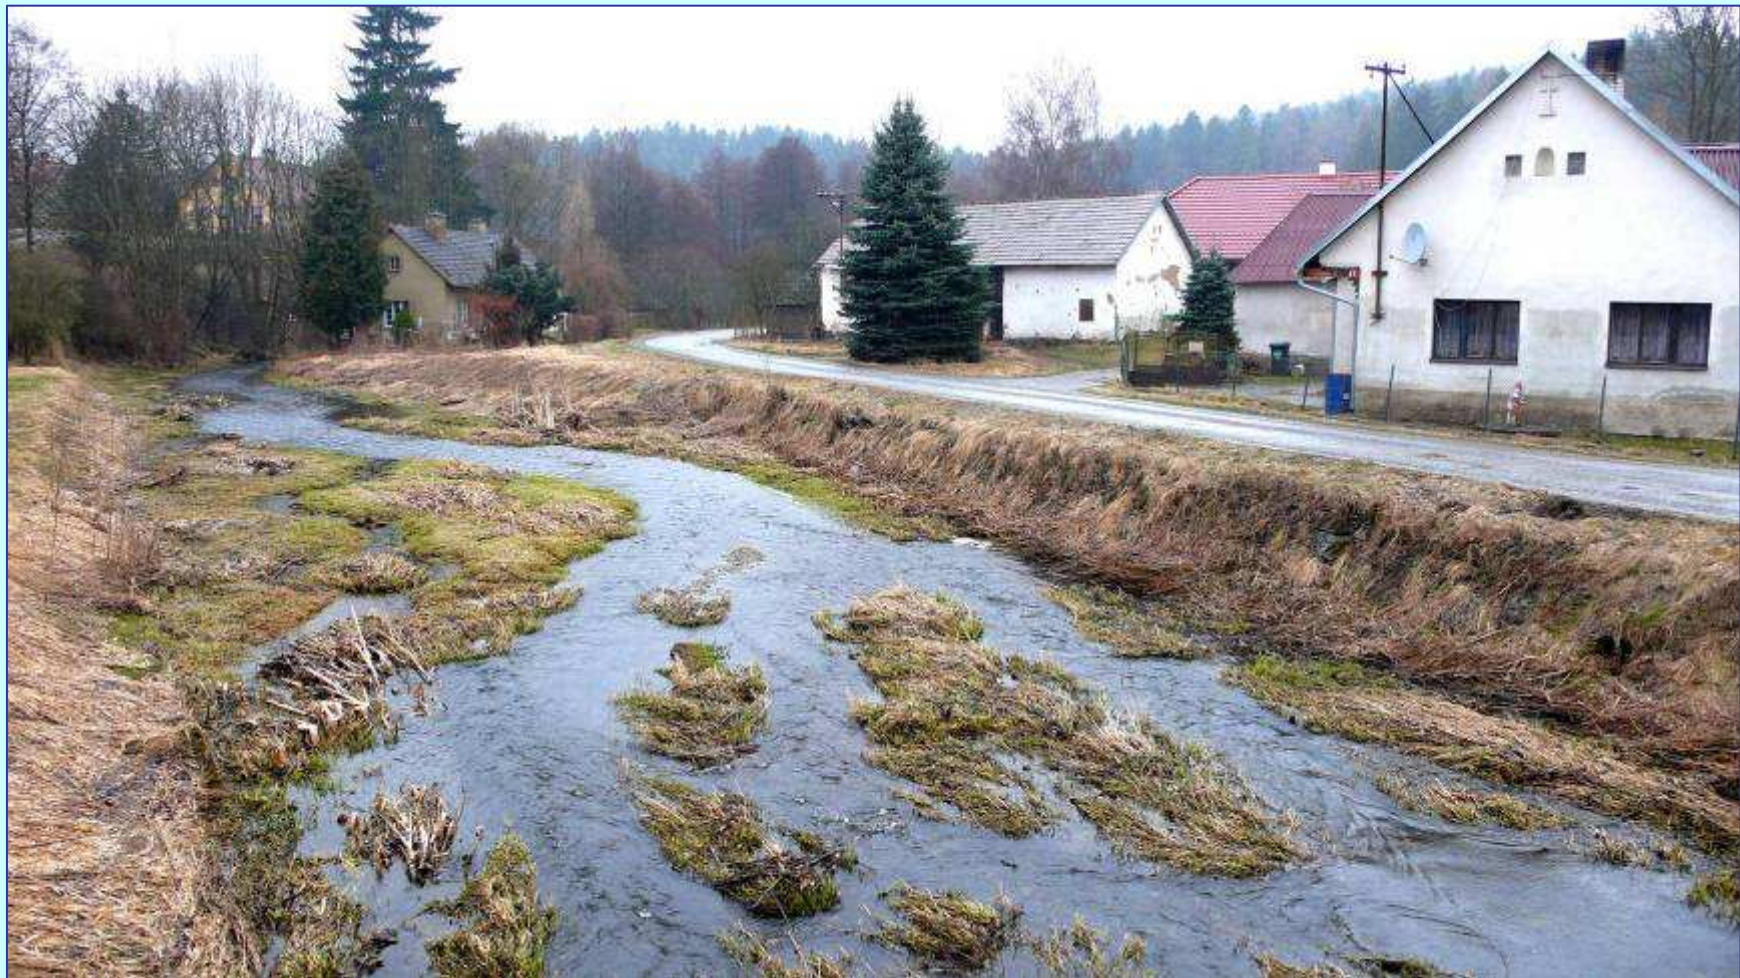
**Dlouhodobě funkční samovolná renaturace technické úpravy koryta na návsi obce**

**↔ úprava ponechala širokou, plochou kynetu**

**↔ povodně zajišťují přirozené čištění**

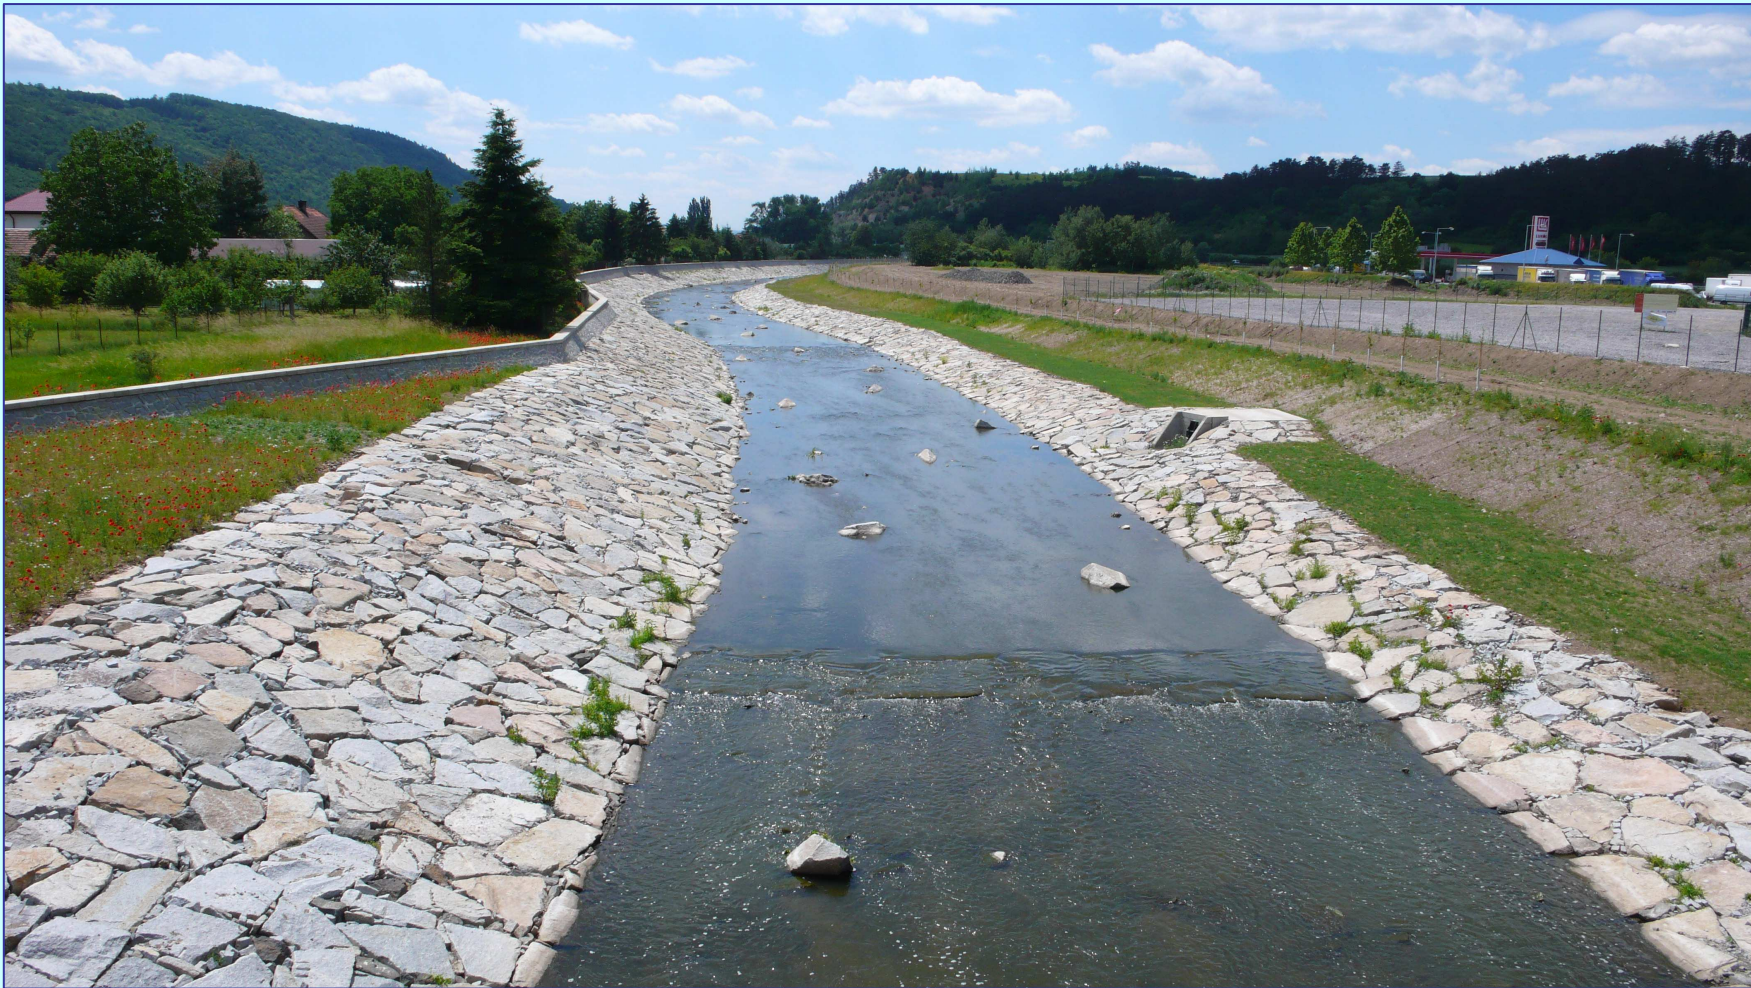
- příliš velkou část koryta zaujímají jalové svahy a berma
- malý rozsah a malá členitost kynety
- koryto není zapojeno do pobytových a rekreačních funkcí ploch města

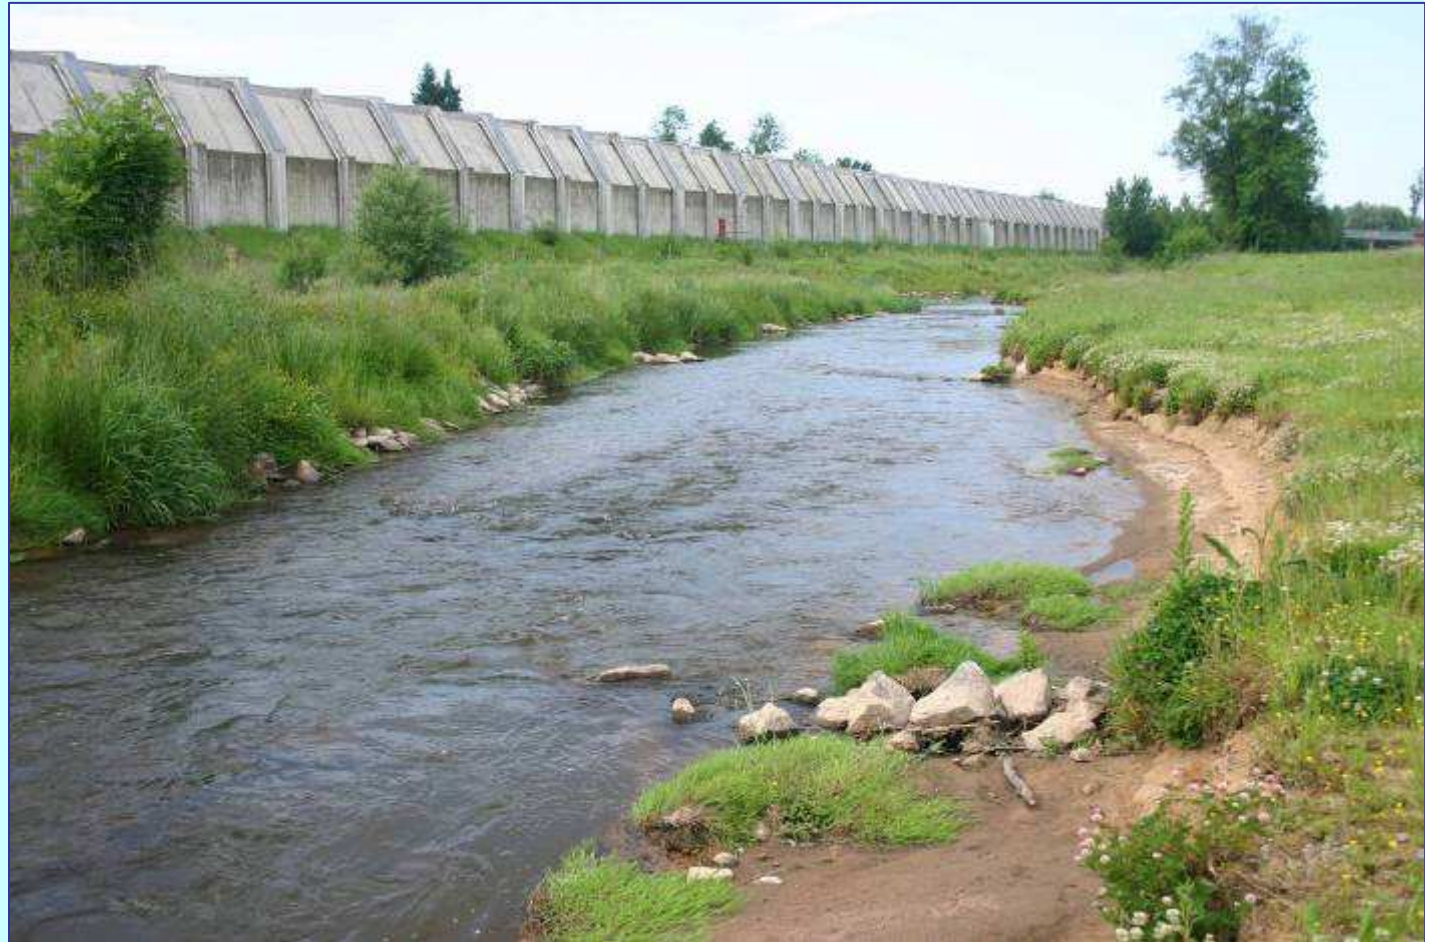
***revitalizace Aschaffenburg – Hößbach jako kompenzace za výstavbu dálnice***

## **Dynamická stabilita koryta ???**

**Musí být koryto všude stranově staticky stabilní až po úroveň návrhového průtoku?**

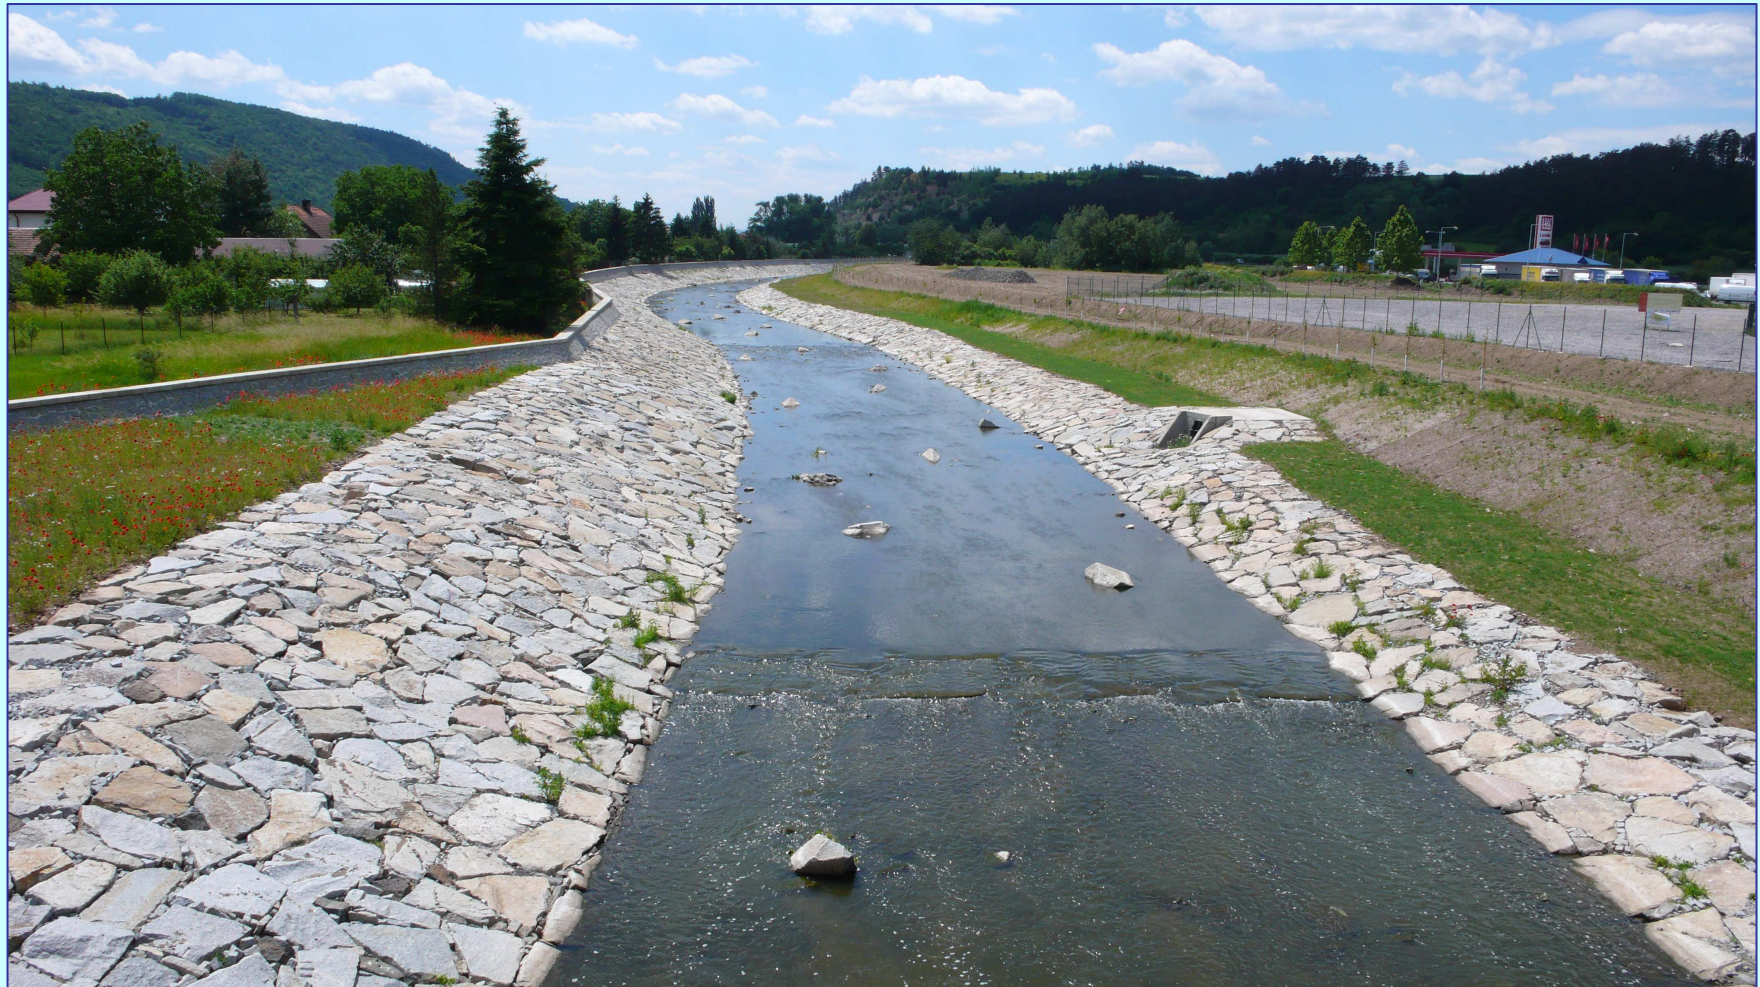
## Protipovodňová úprava Litavky u Králova Dvora, 2010

- se vstupem ani pohybem lidí v korytě se v podstatě nepočítá, pohledy na vodní tok převážně jen z mostu
